# 津波による高水位により転倒した防潮堤の遠心模型実験

徳島大学大学院 学生会員 ○福田典紀，大住俊揮  
国際会員 上野勝利，鈴木壽，渦岡良介

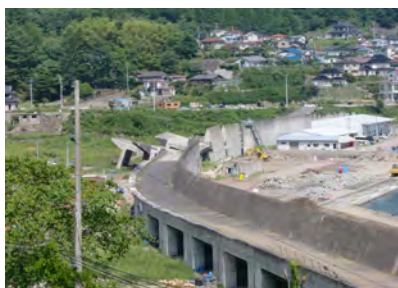
写真 1 岩手県釜石市唐丹町防潮堤

近年増加している大規模な地震の影響により、堤防や防潮堤などの護岸構造物に多大なる被害が与えられている。そのひとつとして大規模地震によっておこる津波があげられる。津波によって滑動・転倒した被災現場を写真1・写真2に示す。2011年東北地方太平洋沖地震では堤防などの護岸構造物に多くの被害がみられた。そこで、岩手県釜石市唐丹町の防潮堤に注目した。

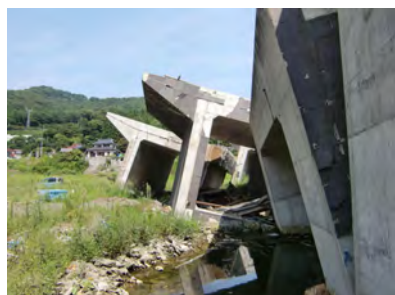
写真 2 岩手県釜石市唐丹町防潮堤

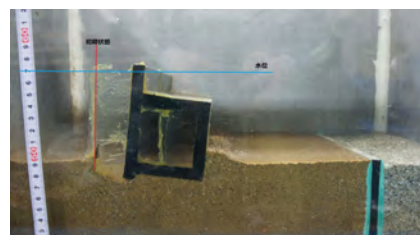
写真 5 転倒

遠心場での滑動と転倒の被害形態をそれぞれ、写真4と写真5に示す。30G 場では、水位が 7cm まで上昇したところで模型が 1.5cm 程度滑動した。50G 場では、水位が 7cm まで上昇したところで滑動し始め、水位が 8cm まで上昇したところで模型が転倒した。
