香川県内損傷橋梁に関する GIS を活用したデータベースの作成と損傷分析

香川高専専攻科 学生会員 ○小林由佳 香川県庁 非会員 栗林良佑  
NEXCO 西日本 正会員 赤松紋奈 香川高専 正会員 太田貞次

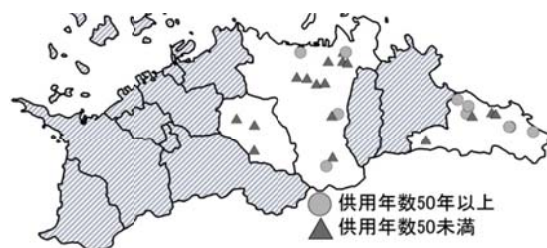
図-4 中性化による損傷橋梁の分布(供用年数)

中性化による建設年別の損傷橋梁の分布を図-4に示す。図-4より中性化による損傷橋梁は高松市と東かがわ市に多く、中性化による顕著な損傷が供用年数50年未満の橋梁に多く発生していることが分かる。中性化は長い年月をかけて進行するので、供用年数が50年未満の橋梁に中性化による顕著な損傷が生じていることは、コンクリートの締固め不足や十分なかぶり厚さが確保されていなかった等の施行不良が原因として挙げられる。

- ①香川県内損傷橋梁は県全域に分布しており、施工不良により比較的早期に顕著な損傷が発生している。
- ②使用環境の異なる3市町の管理する橋梁において、高松市には施工不良による中性化の損傷橋梁が多く、東かがわ市には施工不良による中性化と塩害の損傷橋梁が多く、綾川町にはASRによる損傷橋梁が多いという傾向があり、地域によって損傷傾向が大きく異なるという結果が得られた。

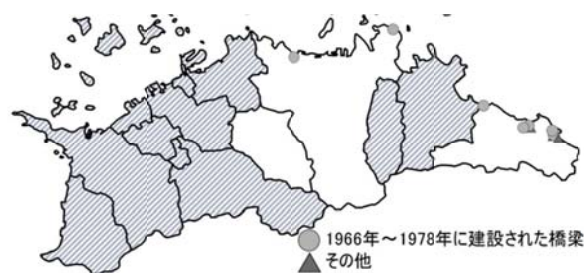
図-5 塩害による損傷橋梁の分布(建設年別)

塩害による建設年別の損傷橋梁の分布を図-5に示す。図-5より塩害による損傷橋梁は沿岸部に集中しており、沿岸部の東かがわ市に最も多いことが分かる。日本では、1966年に川砂利の採取が規制され、コンクリート中の骨材として塩分除去が不十分なままの海砂が利用され始めた。それが改善されたのは海砂中の塩分量が規制された1978年である。塩害による損傷橋梁の64%がこの期間中に建設されており、建設当初からコンクリート中の塩分濃度が高い状態であったため損傷が著しく進展したと考えられる。
