PCグラウト充填不良に対する健全度評価と補修対策

四国建設コンサルタント 正会員 ○松田秀和 四国建設コンサルタント 正会員 脇 孝文
 四国建設コンサルタント 正会員 久保雅敬 四国建設コンサルタント 非会員 笹岡信孝

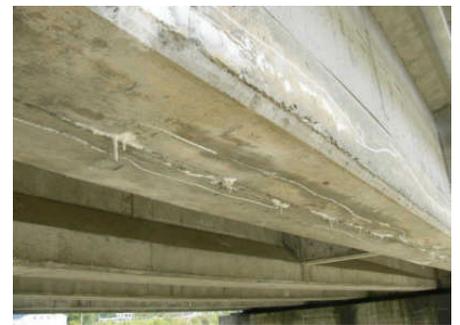
写真-1 PC桁の損傷写真

- ① PC鋼材に沿ってひびわれが発生し、損傷は外桁に多く発生している。
- ② ひびわれは橋軸方向にのみ発生しており、橋軸直角方向には発生していない。ひびわれ幅は、最大で1.5mm程度である。
- ③ ひびわれからは、遊離石灰や漏水痕が確認されている。橋面防水は、既往資料から判断すると設置されていない。

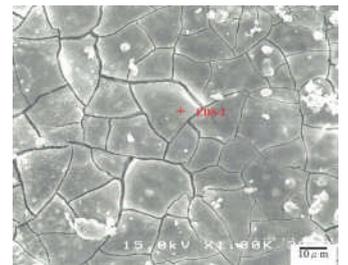
図-2 SEM-EDS試験結果

- ① 塩分、中性化試験：海砂による内在塩分および中性化による塩分濃縮を把握するため、現地でコア採取し、電位差滴定法およびフェノールフタレイン法により試験を実施した。結果、塩分濃度は鋼材位置で1.5kg/m³程度、中性化残りは10mm程度であった。試験結果より、塩害、中性化の影響は少なからず受けているが、損傷の直接的な原因ではないと考えられた。
- ② ASR試験：反応性骨材によるひびわれ影響を把握するため、SEM-EDS試験、カナダ法による残存膨張試験、圧縮強度、静弾性係数試験を実施した。結果、SEM観察では、アルカリ骨材反応により生成したと判断されるゼリー状の物質が確認された。（図-2参照）EDS試験でもSiを主体とした、Ca、k、Naを含む「アルカリ-カルシウム-シリカ型」のゲルであることが判明した。しかしながら、残存膨張試験、圧縮強度、静弾性係数では、有害となるほどの結果はみられず、ASRが直接的な原因ではないと考えられた。

図-4 EDSによる採取試料の定性分析結果 (C-6)

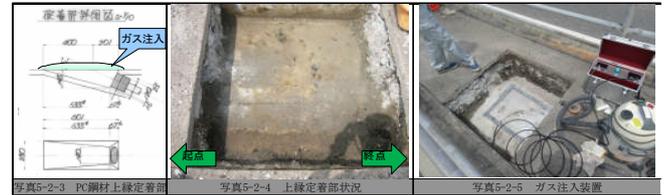
写真-3 上縁定着部からのガス注入状況

また、PC 上縁定着部からの漏水が主な鋼材腐食原因であることを確認するため、橋面舗装を撤去し上縁定着部より臭いのついたガスを注入し、PC 桁の下面でガスが検出されるか確認を行った。結果、PC 桁の下面でガスが検出され、上縁定着部からの漏水が PC 鋼材腐食の主な原因であると判断した。

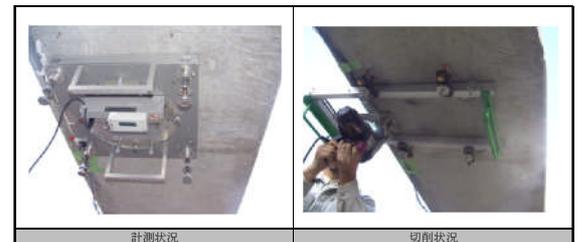
写真-4 スリット応力解放法による調査状況

光学的全視野計測法によるスリット応力解放法は、圧縮応力が作用しているコンクリート部材に、幅 200mm 以上のスリットを設け、開放ひずみを計測することにより、現有応力の推定を行う方法である。応力推定は、現地で得られた対象点距離変化率 ($\epsilon_{u-i} = \Delta L/L$) とスリット中心からの距離について、これを近似する推定プレストレス量を逆 FEM 解析により算定した。

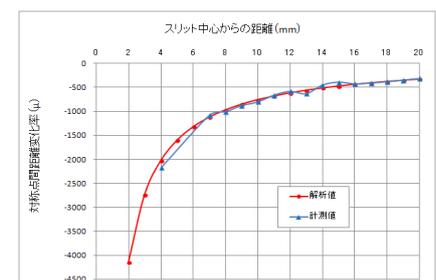
図-4 変化率分布と推定プレストレス量

上記で得られた現有応力と設計死荷重による応力を足し合わせることで、現状のプレストレス量を推定した。結果、設計当初のプレストレスに対する残存率は、最大で 75% まで減少している箇所がみられた。
