## UAV 空撮画像による写真測量データの安芸川河道管理への適用

高知高専専攻科 学生会員 ○松岡直明 四国地方整備局 賛助会員 高松孝昭  
高知高専 正会員 岡田将治

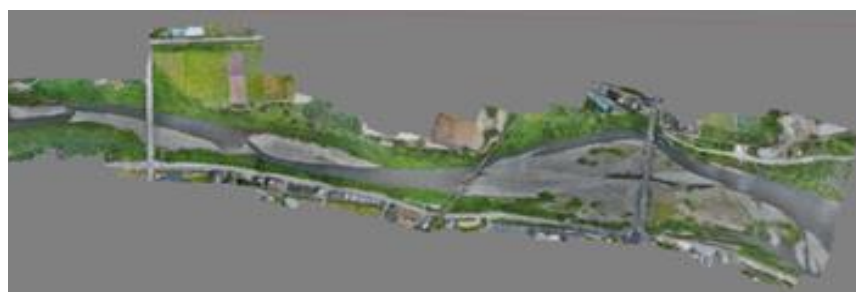
図-1 安芸川対象区間の 3D 河道モデル (0.0～1.8 km 区間)

川幅が最大で 100m 程度である安芸川で用いる UAV として、比較的安価でかつ性能が一定水準を満たすと判断した DJI 社の PhantomIII とした。まず、安芸川の河口から上流 1.8km までの区間で上空 50m から静止画撮影と写真測量用の標点測量、精度検証用の地形測量を実施した。撮影した画像は写真測量ソフト (Agisoft 社 Photoscan) を使用して図-1 に示す 3D 河道モデルを作成した。これに測量から求めた標点座標を入力し DEM (Digital Elevation Model: 数値標高モデル) データを出力した。このデータを用いて地盤高コンターとして表したのが図-2 である。

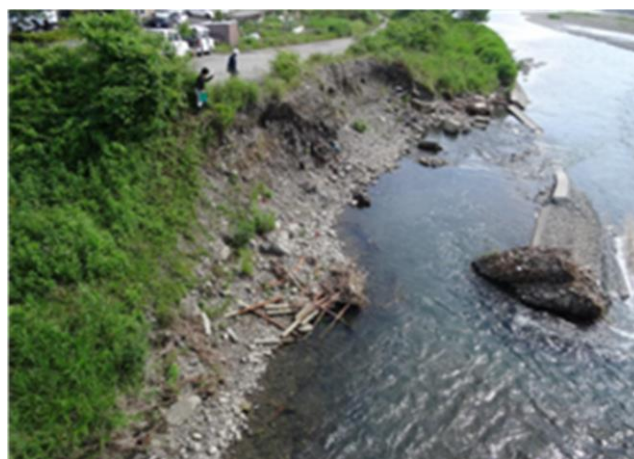
図-4 安芸川国道橋左岸の護岸崩壊状況  
(H27. 5. 19 撮影)

解析の結果と比較する．対象とした洪水は，近年で最も規模が大きかった H26 年 8 月洪水とした．この出水では国道橋左岸において図-4 に示す護岸が約 30m にわたって崩壊しており，解析に用いる地形データの解像度の違いにより，この原因を解明するための情報が得られるかを判断基準とした．
