## 深層学習を用いた舗装の損傷評価および GIS マッピング

愛媛大学 ○学生会員 黒木 航汰 愛媛大学大学院 学生会員 井後 敦史  
愛媛大学大学院 学生会員 嶋本 ゆり 愛媛大学大学院 正会員 全 邦釘  
荒谷建設コンサルタント 非会員 南免羅 裕治

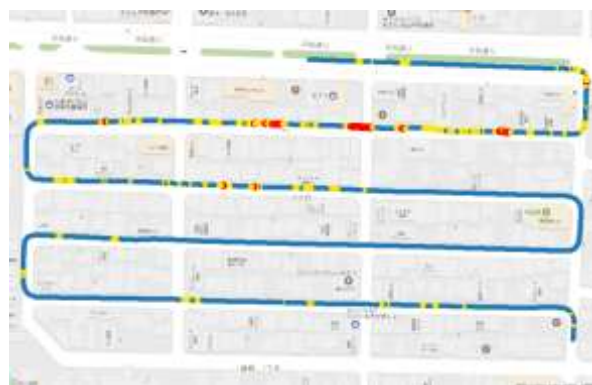
ここで、図 2、図 3 に示す青部分がひび割れ率 0～25%程度、黄部分がひび割れ率 25～50%程度、赤部分がひび割れ率 50%程度以上を示す。また、地物にカーソルを合わせることで各ポイントの舗装画像を確認することも可能である。結果を見比べても分かるように深層学習を用いた結果が人の結果を再現できていると考えられる。その上、全経路での判定精度は約 86%を有しており、十分な判定精度を持つ舗装の損傷評価手法であるといえる。また、誤判定においても人が判定した分類と比べ深層学習を用いた分類結果は健全側に判定している部分は少ない。その為、補修が必要な部分を見逃すことは少ないと考えられる。しかし、少数であるが人が不健全とした部分を深層学習では健全と、大きく健全側に誤判定している部分がある。これらは砂、影、水濡れなど、今回作成した深層学習のモデルでの判定が困難なものが多く含まれている部分であった。その為、学習データを増やすことで改善されると考えられる。従って、上記のような問題はごく稀に発生する部分であるため影響は少なく、大まかには十分な精度を有する舗装の損傷評価手法が作成できたと考えられる。また、損傷結果を GIS ソフトの地図上にマッピングすることで、視覚的にも損傷箇所、損傷状態が容易に確認できるため舗装の維持管理を支援することが出来るシステムを構築することが出来たと考えられる。

図 2 人による判定結果

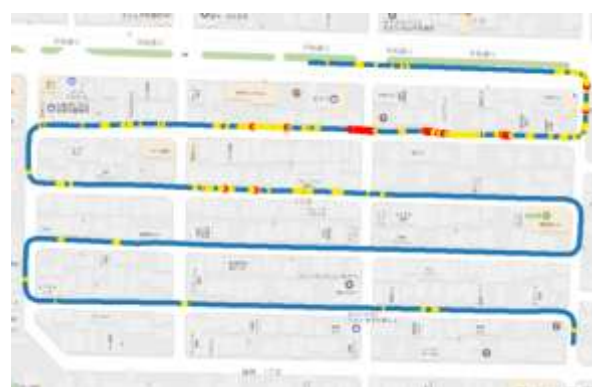
図 3 深層学習を用いた判定結果

- ① MMS 搭載車を用いることで、従来の路面性状測定車では侵入が困難な狭隘道路でも舗装路面の画像撮影を行うことが出来た。
- ② 深層学習を用いたひび割れ部分を含む小領域の検出は約 80%の精度を有しており、アスファルト舗装においても深層学習を用いたひび割れ検出手法は有効であることを示した。
- ③ 深層学習で得られる結果を用い、舗装の損傷状態を 3 段階で評価した結果、約 86%の判定精度を有しており、十分な精度をもつ舗装の損傷評価手法を提案することが出来た。
- ④ 舗装の損傷評価結果を GIS 上にマッピングすることで、一目で舗装の損傷箇所、損傷状態を確認することが可能となり、舗装の維持管理を支援するシステムを構築することが出来た。
