遊間を作らない遊間整正方法の確立

四国旅客鉄道 松本 洋輔

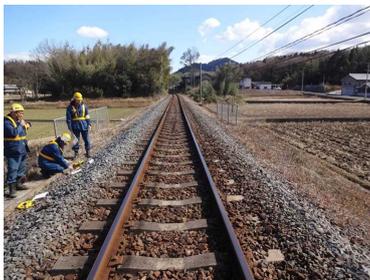
図1 現場の写真

施工現場は、高德線神前・讃岐津田間 24k260m 付近左レールである。現場の写真を図1に示す。現場は直線区間でありPC6sのマクラギが敷設されている区間である。無遊間継目の作成は3月1日～2日で行った。レールの穴明け位置であるが、図2のようにレール穴を通常の穴明け位置で明けてしまうと、片方のレール穴の位置が継目板の穴の位置より継目寄りになってしまい、継目板ボルトで拘束できなくなるため、10mm 余裕を持たせた位置で明けるようにした。これにより、継目板の穴の片側とレール穴の片側にボルトが接触し、レールを拘束でき、無遊間に保つことができる。継目板の穴の片側とレール穴の片側両方に接触するボルトの径を計算し作成した。作成後の写真を図3に示す。

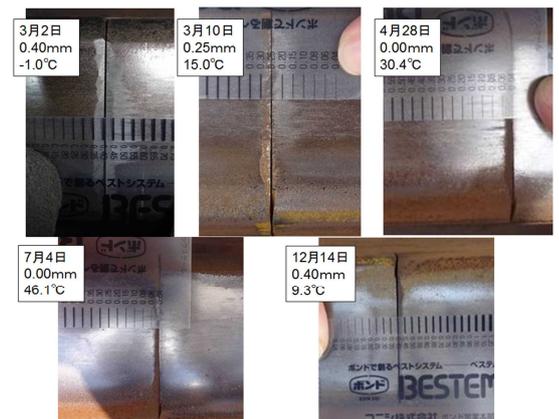
図4 施工後の遊間量

無遊間継目の遊間量はクラックスケールを用いて測定した。施工当夜の3月2日、約1週間後の3月10日、約2ヵ月後の4月28日、約4ヵ月後の7月4日、約9ヶ月後の12月14日における遊間量とレール温度を測定した。測定時の写真を図4に示す。施工日の遊間量は、0.40mmであった。完全な無遊間ではないが、わずかな開きであることから、無遊間であると言える。完全な無遊間にできなかったのは切断面の面取りを行ったことが関係していると考えられる。約2ヵ月後の4月28日、約4ヶ月後の7月4

日時点では、遊間が0mmになっているが、約9ヶ月後の12月14日の測定時には0.40mmに戻っていることが分かる。4月28日及び7月4日において遊間が0mmになっているのはレール温度上昇による両レールの伸びが関係していると思われる。その後レール温度が下がり、再びわずかな開きが発生したと思われる。しかし、0.40mmという遊間は施工時と変わらないことから、無遊間を維持できていると言える。

本稿では、無遊間継目作成による遊間整正方法の有効性について検証した。遊間に関しては作成9ヶ月後では、無遊間が維持できており、落込量に関しては、作成後2ヶ月間は継目の落込量が大きくなったがその後は継目の落ち込みが止まるという結果となった。さらに高速軌道検測車によるデータから、無遊間継目作成は列車動揺並びに高低狂いに悪影響を及ぼさないという結果となった。

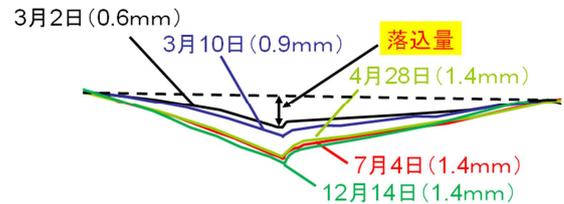
図5 頭面測定結果

無遊間継目作成後の頭面形状を遊間量を測定した日と同じ日に頭面測定器により測定した。その結果を図5に示す。継目部が施工後どれだけ落ち込んでいるかを確認するために、測定箇所始終点を結んだ線を基準として、基準から継目までの距離を落込量と称し、その推移を調べた。その結果、施工当夜の3月2日では、落込量は0.6mmであった

が、3月10日には0.9mm、4月28日では1.4mmと日数が経過するにつれ、落込量が大きくなっていることが分かった。しかし、7月4日、12月14日の落込量に注目すると4月28日と同じ1.4mmが測定されている。継目部分以外でも形状がほぼ4月28日と変化がないことから、継目の落ち込みが止まったと言える。

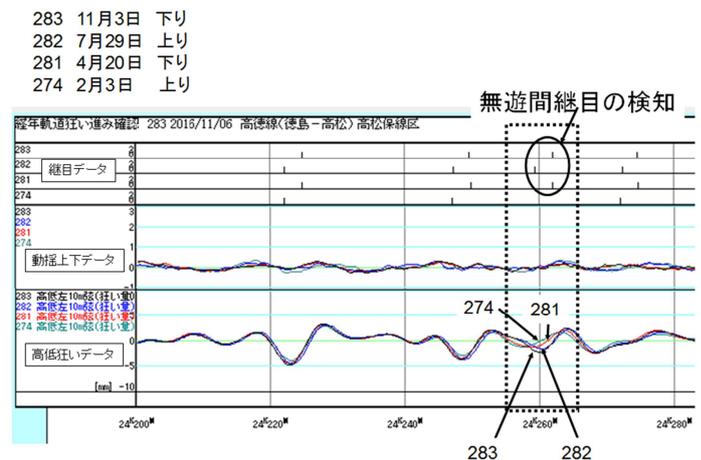
図6 高速軌道検測車データ

無遊間継目作成約1ヶ月前に走行している274期の高速軌道検測車のデータ、作成約2ヵ月後の281期のデータ、約5ヵ月後282期のデータ、約8ヵ月後283期のデータを図6に示す。無遊間継目を作成した左レールにおいて検知した継目データと列車動揺上下データ、高低軌道狂い左データを示す。まず、継目データにおいては、施工前の274期のデータでは、24k260m付近で継目が検知されていないが、施工後の281期以降では、検知されていることが分かる。次に上下の動揺を見てみると、施工前後ではほぼ変化が見られない。左レールの高低狂いを施工前後で比較すると、狂い量は少し大きくなっているものの大幅に悪化していないことが分かる。これらにより、無遊間継目作成によって軌道状態が大幅に悪化することはなく、列車動揺にも悪影響を及ぼさないということが言える。
