## 環状交差点試行運用に関する一考察

四電技術コンサルタント 正会員 ○大西真人 四電技術コンサルタント 正会員 笹山和延  
 四電技術コンサルタント 正会員 古市正敏 四電技術コンサルタント 正会員 小笠原誠  
 四電技術コンサルタント 非会員 上村栄治 四国電力 正会員 松田光司 四国電力 正会員 仙波慧多

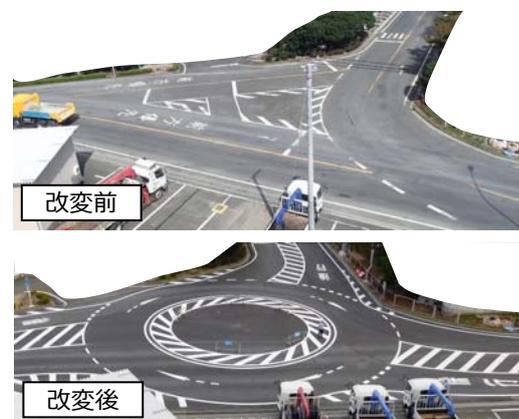
写真 1 環状交差点の状況

本稿は、構内道路（四国電力敷地内）の安全性向上を目的とし、現状の三枝交差点を環状交差点に改変（写真 1）し、約 1 か月間の試行運用を行い、車両挙動調査ならびにアンケート調査の結果から、環状交差点の安全性・走行性を評価したものである。

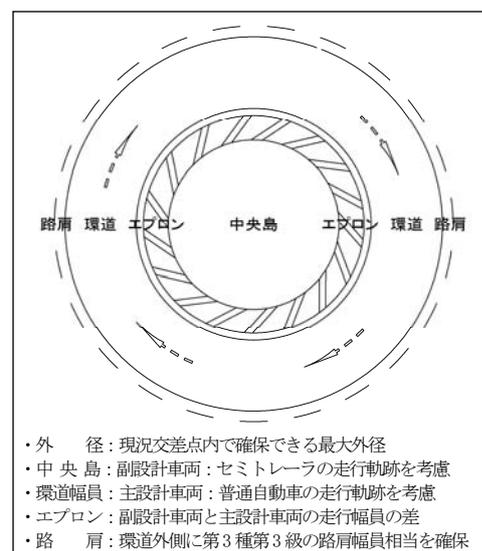
図 1 環状交差点の横断構成

対象交差点は、約 1,700 台/日の小型車と約 400 台/日の大型車が通行する三枝交差点である。環状交差点は、構内道路の交通状況を踏まえ、主設計車両：普通自動車、副設計車両：セミトレーラで計画した（図 1）。

中央島は、通行車両の直線的な走行を防止するため、通常は嵩上げ段差構造とする必要があるが、構内での大型運搬車両の通行時に環道に加えて中央島部分も専有して通行することから、段差構造の代替として中央島に進入防止柵を設置した。また、環道内右回りの視覚的な認識向上のため、進入防止柵に一方通行の矢印看板も設置した。

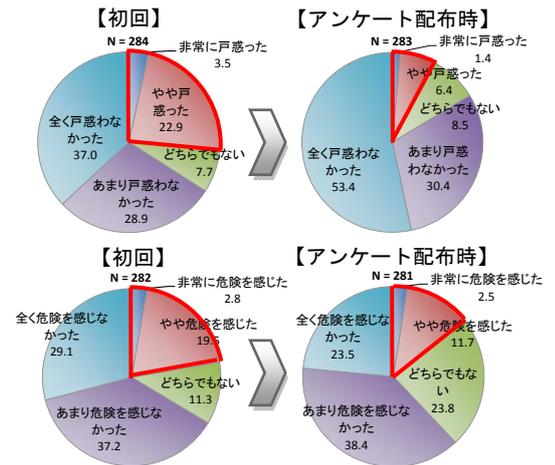
図2 戸惑い感、危険感の変化

アンケート調査については、走行時に戸惑いや危険を感じたかの設問に対し、初回走行時に比べ運用約4週間後が「感じた」の回答が全般的に減少していた(図2)。また、環状交差点への運用変更を認知した上で初めて走行した場合には、戸惑いを感じていなかった(図3)。一方、安全性・走行性向上のための自由意見において、「中央島部が認知しづらい」、「矢印標識が見えづらい」等の意見があった。

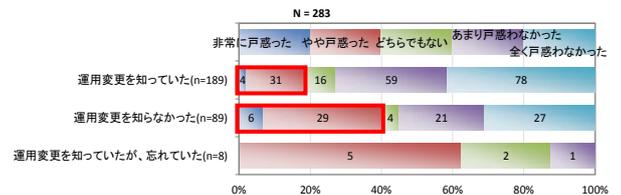
図3 運用変更の認知による戸惑い感の違い

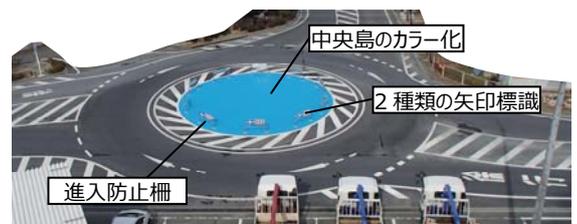
写真3 追加対策を施した環状交差点の状況

実態調査の結果、環状交差点へ変更したことで安全性・走行性の向上が確認できたが、アンケート自由意見等も踏まえて、環状交差点の更なる安全性・走行性向上のため2つの追加対策を実施した。一つ目は、中央島の識別性を向上させるための対策としての「中央島のカラー化」・「進入防止柵の増設」、二つ目は進行方向を確実に認識させるために2種類の「矢印標識」を全ての進入防止柵に設置した(写真3)。
