## 供用中の高速道路トンネルに繋ぐ避難連絡坑の工事報告

鹿島建設 正会員 ○石井利治 正会員 檜垣和明  
西日本高速道路 正会員 富田雄一 正会員 有雅正修

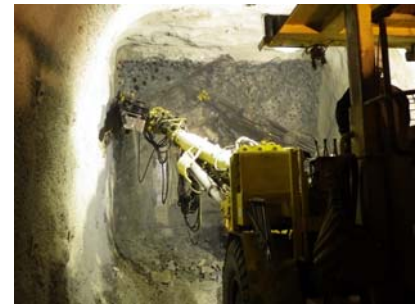
写真－1 先行削孔の施工状況

亀裂が少ない硬質な砂岩（最大 100Mpa 程度）を主体とした地質状況に加え，小断面で使用できるブレイカは能力が小さいので，施工性が劣ると判断しホイールジャンボ（ドルフター能力 120kg 級）を掘削補助として併用した．まず，ジャンボで蜂の巣状に先行削孔（φ 45mm）を行い，続いてブレイカ（250kg 級）で叩き落とした．それでも地山の堅固な箇所や設備用に断面が大きくなる箇所では，進行が伸び悩んだ．その対策として，蜂の巣状の孔に静的破碎材を試みたが，期待する効果が得られなかったので，写真－1 に示すようにホイールジャンボで大口径（φ 130mm）の追加削孔を行うなどトンネル機械を活用し掘削を終えた．先行削孔およびブレイカ掘削時の最大振動速度は 0.7kine 程度であった．避難連絡坑の掘削は，一方施工で延べ 32 日（新設区間 19 日，拡幅区間 13 日）を要した．
