ディープラーニングおよび Random Forest によるコンクリートのひび割れ自動検出手法

愛媛大学 学生会員 ○瀬々大樹 正会員 全邦釘
学生会員 嶋本ゆり 正会員 大窪和明

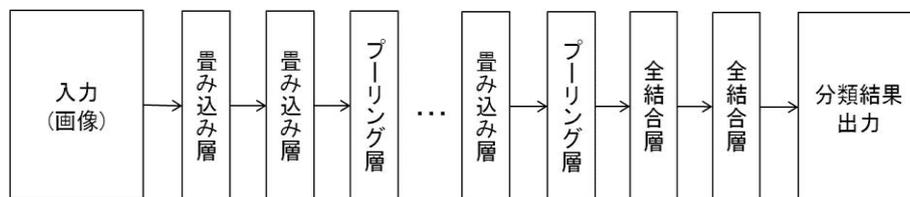
図-1 CNN モデルの例

図-2 のようなコンクリート表面を撮影した画像（サイズ：3456×5184px）は、天候やフラッシュの有無および表面の汚れなど、撮影時の状況それぞれ異なるため、median フィルタを用いた濃淡の補正および正規化を行うことで画像ごとの偏りを無くす。そして、前処理後の画像を用いてディープラーニングモデルを作成する。本研究ではディープラーニングの中でも画像認識で高い精度を誇る CNN を用いた。図-1 に CNN モデルの例を示す。CNN は畳み込み層とプーリング層という特別な層を持つものを指し、これらが人間の脳が物を認識するときの働きに近いことを、画像認識において高い精度を誇ると言われている。
