## V 型断面簡易魚道によるアユの遡上環境の改善

香川高等専門学校専攻科 賛助会員 ○木下兼人 香川高等専門学校 正会員 高橋直己  
香川高専専攻科, 岡山大学大学院 賛助会員 三澤有輝 香川高等専門学校 正会員 多川正  
香川高等専門学校 正会員 柳川竜一

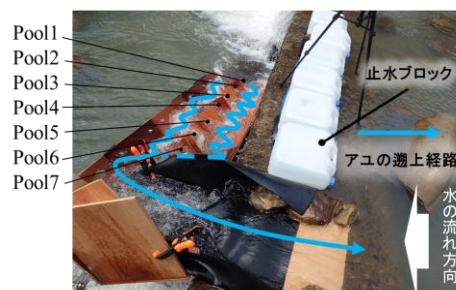
図-2 提案魚道の設置状況

V 型断面簡易魚道のアユの遡上に対する有効性を確認するため, アユの遡上期である 4 月中旬に, 落差構造物によるアユの遡上阻害問題を抱えている高知県西谷川 (奈半利川流域) にて現場実験を行った. 実験対象地を図-1 に示す. 対象落差工は, 河口から約 6.75 km の距離に位置しており, 現場の落差は約 1 m である. また, 本落差工は, 西谷川に遡上するアユにとって, 河口から最初の魚道が設置されていない落差工である. 図-2 に示すように, 対象地の落差工の左岸側に提案魚道を設置した. 実験では, 遡上したアユの個体数, アユ遡上時の魚道内流速と水深を測定した. 流速測定にはプロペラ式流速計 (KENEK VR-301) を使用した. また, 現地での魚道内流量の測定は困難であったため, 現場実験時の流況を室内実験で再現し, そのときの流況を測定することで現地における魚道内流量を推定した. 図-3 に魚道の寸法と流速測定位置を示す. 提案魚道の魚道長は 2.5 m であり, 魚道下端から, 25 cm 間隔で隔壁を設置し, 隔壁と側壁によって囲まれた Pool を, 下端側から Pool1~Pool7 とする. 魚道設置角は  $17^\circ$ , 魚道内流量は約 5 L/s であった. アユの遡上数の測定では, 魚道を設置した 2017 年 4 月 29 日の 10 時から 17 時の間にビデオ撮影を行い, 撮影した映像にて遡上数を計測した.

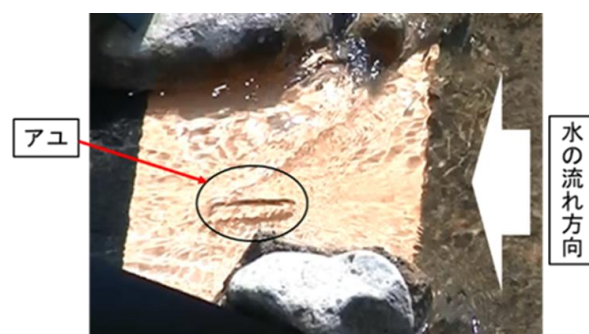
図-4 魚道上流端におけるアユの遡上の様子

図-4 に魚道上流端におけるアユの遡上の様子を, 図-5 に目視により確認されたアユの遡上数と水温・時間の関係を示す. 実験では, 248 匹のアユが図-4 のように魚道を使って遡上する様子が確認できた. 現地では, この時期にアユの放流は行われていなかったことから, これらのアユは天然アユであると推定される. 図-5 より, アユの遡上数が急激に上昇した 11 時から 12 時の間に水温が 16 から 18  $^\circ\text{C}$  に上昇していることが分かる.
