## ストック等を活用した人材育成と技術の伝承

西日本高速道路エンジニアリング四国 正会員 ○内田純二  
正会員 古川清司、永井基貴、非会員 伊藤博信、平田篤嗣

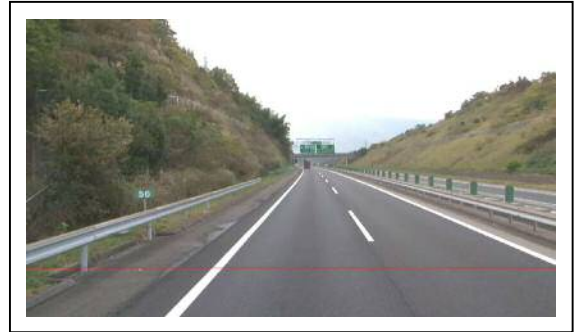
写真-1 川之江切土のり面

当社における地盤構造物の新人研修は、1 班を 4 名編成で 3 班とし供用中の対策が異なる切土のり面 2 箇所(写真-1, 2 に示す川之江、花園地区)の現地実習と座学講習を 4 日間行った。1 日目は、2 箇所の地すべり対策のタイプや材料・寸法について、相違点をスケッチや写真で記録した。2 日目の座学講習は、地すべり対策の必要性や形状の根拠を NEXCO 要領等の参考文献から整理確認した。

表-1 川之江と花園切土のり面比較

| 項目 | 川之江地区 | 花園地区 |
|---|---|---|
| 中央構造線との位置 | 北側500m離れ | 直下 |
| 地形 | ケスタ地形 | 地すべり地形 |
| 素因 | 流れ盤 | 断層破砕帯 |
| 対策工 | 排土 | アンカー+ 集水井 |

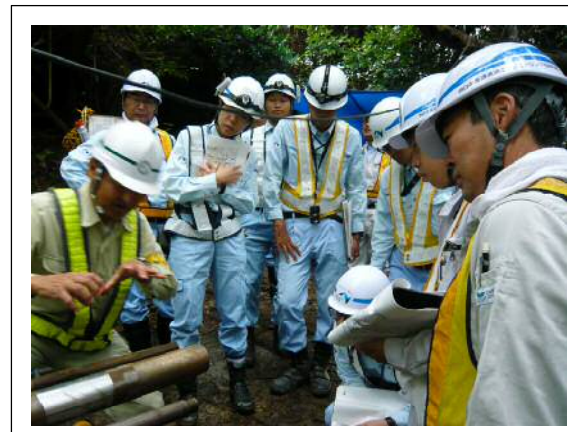
写真-5 調査ボーリングの現地調査

- ① 有識者と現地調査に同行しボーリングコアに触れて体感し、その場で助言を頂き頭と体で理解できた。
- ② 地盤ボーリング調査結果と孔内傾斜計データからどのように地すべりブロック範囲や深さおよび対策工選定までを判断するのかは経験的な工学が必要と思った。
- ③ 現地調査で樹木の曲がり方によって地すべり有無や竹林箇所は湧水の可能性があるなど若手が関心のないところに着目していることが勉強になった。
