## 平成 30 年 7 月豪雨における愛媛県内の二級河川の被害状況および氾濫解析

愛媛大学大学院 正会員 ○藤森祥文 広島市 非会員 原田辰也  
JFE 建材 (株) 非会員 矢野綾佑 愛媛大学大学院 正会員 森脇 亮

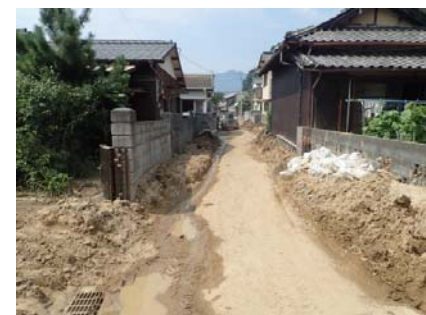
調査団が調査した二級水系は、宇和島市吉田町（立間川など）、宇和島市津島町（津島川）、八幡浜市（千丈川など）、西予市城川町（魚成川）、松野町・鬼北町（広見川）の範囲である。吉田町では浸水とともに土砂の流入も目立っていた（図 1）。八幡浜市の千丈川と支流五反田川の合流点付近で広く浸水範囲が確認でき、更に五反田川に流入する水路からの溢水が確認できた。鹿野川ダム上流の黒瀬川に流入する魚成川は屈曲部が多く、その外側の水衝部で護岸崩壊などが見られた。松野町では、田畑や市街地が広範囲に浸水する被害が発生している。

図 1 立間川左岸域の土砂災害

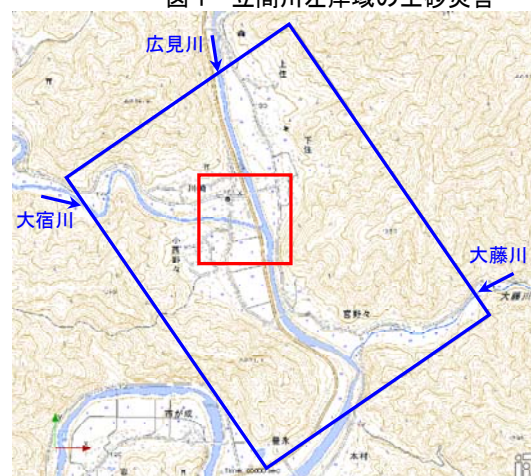
鬼北町泉地区（広見川）の調査範囲を図 2 の赤枠で示し、調査結果を図 3 に示す。浸水は地点①の鏡川橋付近を中心に広がっており、鏡川橋下流の大宿川右岸側田畑にも広がっていると推測された。鏡川橋には流木が捕捉されており、浸水発生の要因のひとつであると考えられる。地点③の洋品店付近の浸水深は 90 cm（図 4）で、浸水範囲は大宿川右岸の市街地では、地点④鮮魚店の北側まで広がっていたと推定できた。

図 2 鬼北町泉地区の調査範囲（赤枠）と iRIC の解析領域（青枠）

解析には iRIC Nays2D Flood<sup>1)</sup>を使用する。解析領域は図 2 の青枠である。解析領域には広見川とその支流の大宿川、大藤川が流入している。しかし、これら 3 つの流入河川の上流に水位観測所がないため、流量の実測値を得ることができない。そこで河川流量は、RRI モデル<sup>2)</sup>を用いた降雨流出解析によって推定した（詳細は割愛）。RRI モデルによって計算された 7 月 6、7 日の広見川の計算流量を図 5 に示す。図 5 には 0.7 倍した広見川計算流量も示す。RRI 計算流量を iRIC Nays2D Flood の解析領域の流入条件とし、

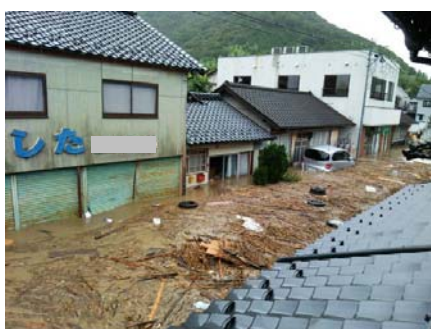
図 4 地点③の当時の状況（住民提供）
