## 宇和島市吉田町の孤立地区での豪雨災害時の危機対応に学ぶ

徳島大学 正会員 ○中野 晋 蔣 景彩 湯浅 恭史

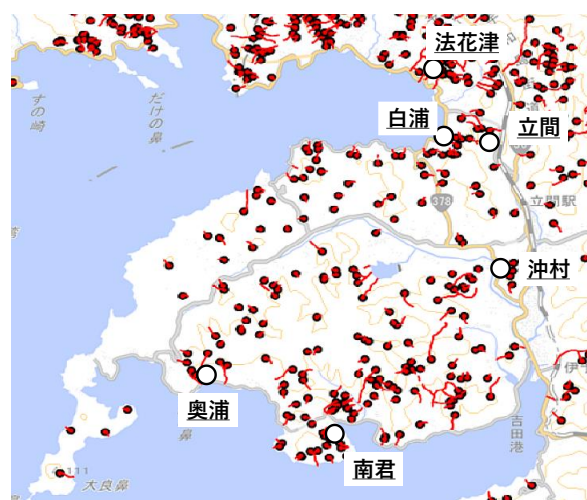
図 2 犠牲者と土砂災害の発生箇所

国土地理院の判読によると、吉田町周辺では図 2 の赤丸●で示されるように至る所で斜面崩壊が発生した他、短時間豪雨により、河内川などの中小河川が氾濫し、吉田町の各所で孤立集落が発生することとなった。その結果、土砂による生き埋めなど救出が急がれる状況でも交通遮断により、地区外からの支援がない中、住民や消防団など自助、共助による緊急対応がなされた。本報では大きな被害を受けた吉田町の白浦集落、南君集落の緊急対応について住民、消防団の方から伺った内容をもとに、大災害発生時の自助・共助の役割と課題について考察する。

（国土地理院平成 30 年 7 月豪雨崩壊地分布図に加筆）

吉田町では図 2 に示す集落で計 11 名（南君 3 名、白浦 4 名、法花津 1 名、奥浦 1 名、沖村 1 名、立間 1 名）が土砂災害により犠牲になっている。時間雨量 50mm を超える豪雨の中、早朝に斜面崩壊が発生したため、事前避難を行うことが難しかったことが一番の要因と考えられる。6 日の 4 時 25 分に宇和島市は土砂災害警戒情報を土砂災害の危険性のある地区を対象に発表しているが、図 1 でもわかるように 6 日の日中から 7 日 4 時頃までは多くても時間雨量 10mm 前後の小康状態となっていたため、あまり警戒していなかったという証言を多く聞いている。宇和島市では各地で土砂災害が発生し始めた 7 時に市内全域に避難勧告を発令している。

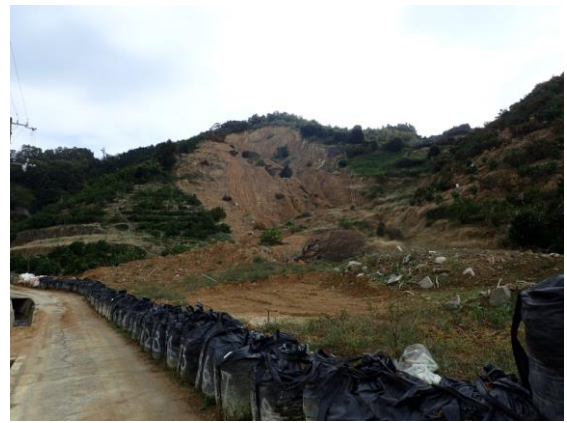
**写真1** 白浦地区の斜面崩壊現場（11月9日撮影、この崩壊により、4名が犠牲になった。）

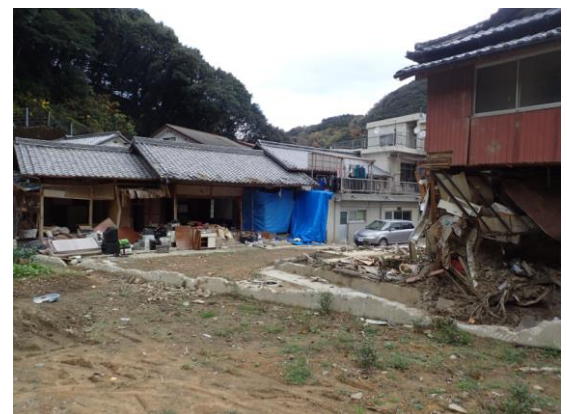
7日6時半頃に裏山が崩壊した。山際の住宅が土砂とともに**写真2**の左側の住宅まで流出した。家族3名は避難するために車に乗った直後に土石流に巻き込まれたと推定されている。災害発生直後に、立目地区自治会長を含む数名が駆け付け、救出にあたった。現場では多量に水を含んだ土砂が海岸沿いの県道付近まで1m以上堆積し、その上を流出した竹が大量に覆っている状態であったため、**写真2**の右側の住宅の雨戸を外して土砂の上に敷いて接近した。南君地区周辺では**図2**の通り、多地点で斜面崩壊があり、孤立状態となった。宇和島市の消防士が船を使って救助に到着したのは11時前頃で、それまでは住民だけで救助活動が行われた。

幸いにも孤立地区内に2社の建設会社があり、重機が近くにあったこと、住民の中に重機を使用する技術者がいたことで、消防や警察が来る前に建設会社の重機2台を使って土砂やがれきの除去を行っている。また、**写真2**の右側の住宅からは負傷した高齢者が救出されたが、住民の漁船で多量の漂流物が浮かぶ海域を宇和島市内の救急病院まで搬送し、救急対応が行われた。

**写真2** 南君地区の家屋の被災状況（12月8日撮影、避難中の家族3名が犠牲になった。）
