# 物部川におけるアユの産卵場に適した人工流路の造成技術に関する実践的研究

高知工業高等専門学校 特別会員 ○尾崎 渉 高知工業高等専門学校 正会員 岡田将治

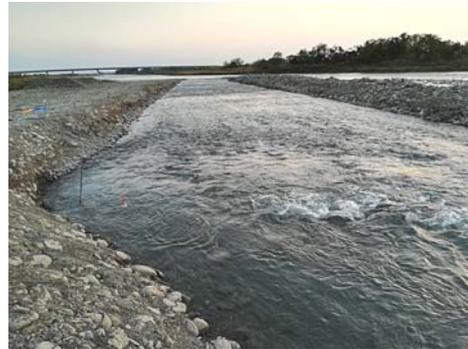
図-1 物部川に 2017 年度に造成された流路(河口から上流 1.2km)

物部川漁協では、2017 年度に人口産卵場として、河口から約 1.2km 付近左岸の早瀬の岸側に、**図-1** に示す幅 10m、長さ 120m の流路を造成した。河床粒径がアユの産卵には適していないため、河口から 5cm 未満の小礫 240m<sup>3</sup> を採取して敷き詰めている。流路勾配は 1/150 程度を予定していたようであるが、当研究室で RTK-GNSS を用いた河床勾配の測量を実施したところ、1/100 程度であった。最終作業として、表面の均し作業が重要である<sup>1)</sup>ことから、漁協組合員と高知高専学生らにより大きい礫を取り除く等の作業を行った。その結果、漁協が実施した流下仔魚調査では、**図-3** に示すように前年の平成 28 年度には 4 億 6000 万尾に対し、平成 29 年度には 6 億 9500 万尾の約 1.5 倍に増加した。12 月以降は造成した産卵場で孵化したものがほとんどであったことから、産卵場を造成した効果が確認できた。

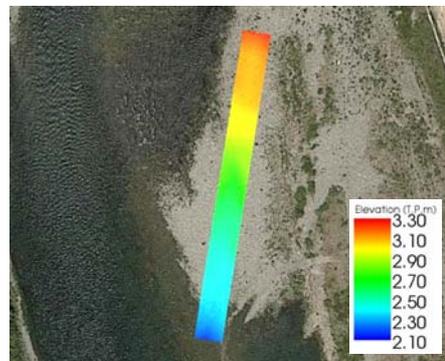
図-2 造成した流路勾配の測量結果

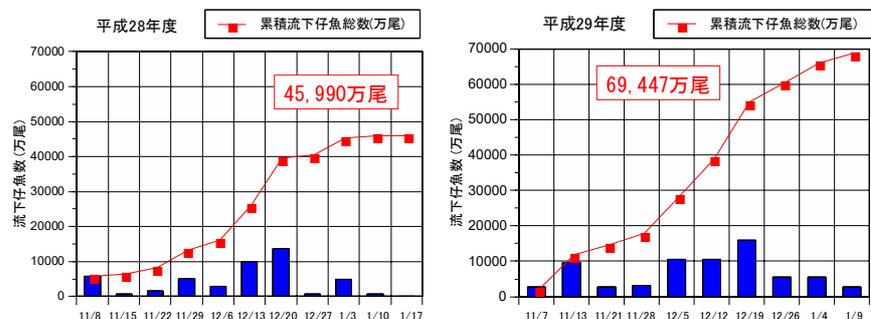
図-3 人工産卵場造成前後における流下仔魚調査結果の比較

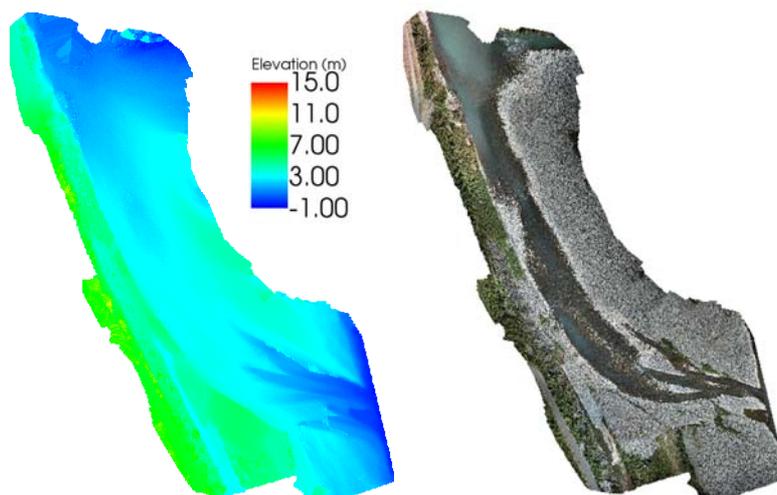
図-4 流路造成前の平面形と地形高(平成 30 年 10 月撮影)

図-4 および図-5 に平成 30 年度の造成前後における流路の平面形と地形高を示す。図-6 には施工後の状況を示す。図から高水敷から近く、砂州の前面の流路が左岸から河道中央に切り替わる河床勾配の大きく変化する地点を選定していることがわかる。また、主流路の脇に副流路を開削し、冬場に出水が行った場合に、造成した主流路の河床材料が流出しないように上流端において流れを切り替えられるような工夫が施されている。また、物部川では冬場の流量が少ないことから、産卵場として望ましい水理条件(流速、水深)を発生させるための流量を流況解析により、明らかにする必要がある。これについては、現在解析中であり、研究発表会で報告する。

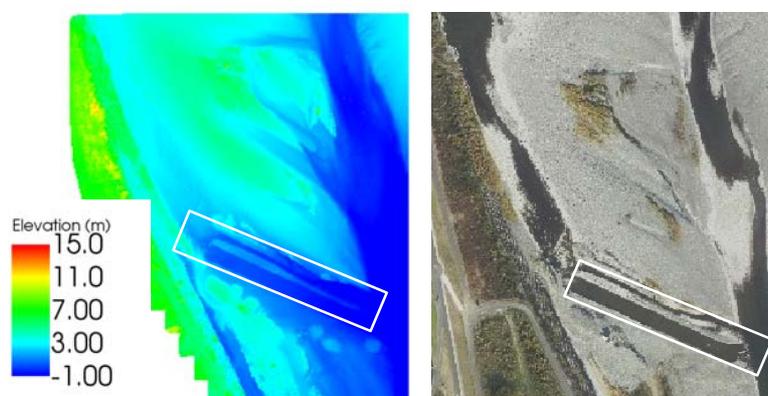
図-5 流路造成後の平面形と地形高(平成 30 年 12 月撮影)

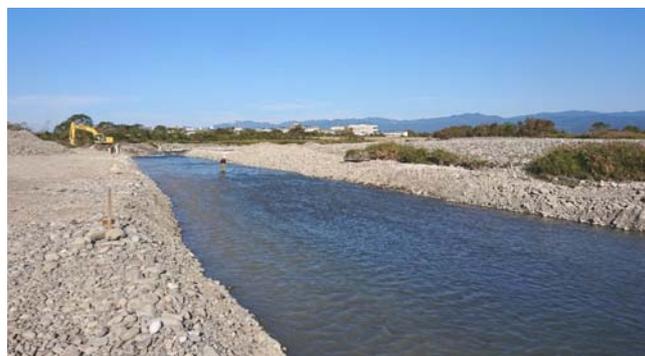
図-6 平成 30 年に造成した流路
