## 重信川堤防の陥没箇所の衛星 SAR による動態観測

愛媛大学 学生会員 ○今村衛 非会員 山中大智  
正会員 岡村未対

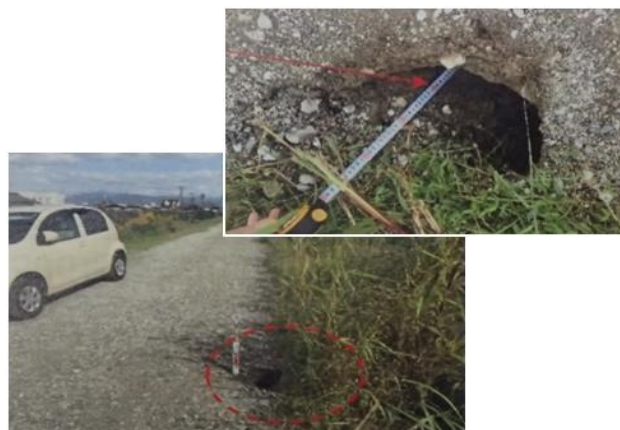
図 1 小段上の陥没孔 (2017/9 松山河川国道事務所)

重信川では近年, 複数箇所において堤体内部の空洞に起因する陥没が発生しており<sup>1)</sup>, 2017 年 9 月には右岸 2.4k の堤内側小段において, 図 1 に示す直径 20cm 深さ 1.2m の比較的大きな陥没孔が発生した<sup>2)</sup>。このような陥没は, 堤体内部の空洞によって引き起こされるので, 堤防の止水機能にとって危惧すべき事象であり事前に発見することが望ましいが, 現実的には容易ではない。

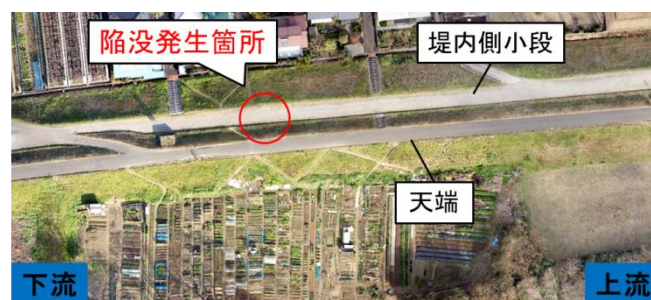
図 2 重信川右岸 2.4k 地点の陥没箇所

調査対象は, 図 2 に示す重信川右岸 2.4k 堤内側小段に発生した陥没と, 図 3 に示す重信川右岸 15.8k 天端に発生した陥没である。2つの陥没箇所の陥没発生時期などを表 1 に示す。本研究では, 陸域観測衛星だいち 2 号の L バンド合成開口レーダーで 2014 年 9 月から 2018 年 7 月までの間の 11 時点で取得されたデータを JAXA の衛星干渉 SAR 解析ツールの経年変化解析を用いて解析した。経年変化解析は観測データの画像解析を行い, 解析結果の干渉画像を編集して, 地表面の長期間の変位傾向を検出した。解析結果の出力時の設定として干渉性 (コヒーレンス) の閾値を -0.7 から -1.0 の範囲で変化させることにより出力させるデータの信頼度を設定することが出来る。ALOS-2 SAR 画像は, 約 3m の空間分解能を持ち, 画像内の 1 ピクセルに相当する。SAR データは観測条件などにより様々な誤差が含まれるた

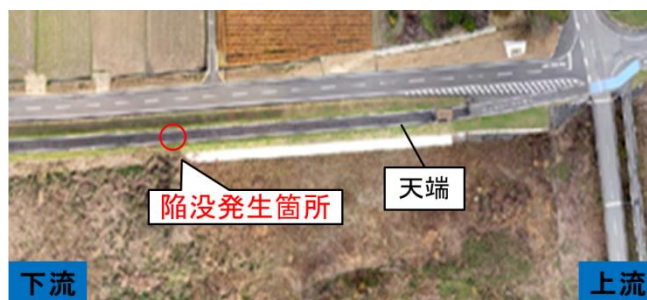
図 3 重信川右岸 15.8k 地点の陥没箇所
