## 上田電鉄千曲川橋梁付近の河岸浸食に及ぼす河道内植生の影響

徳島大学大学院 学生会員 ○圓谷政貴

### 1. はじめに

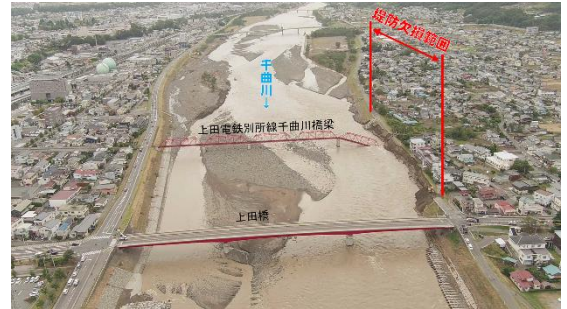
近年日本では記録的な大雨による洪水被害が多発している。令和元年台風第19号は2019年10月6日に南鳥島近海で発生し、一時大型で猛烈な台風に発達した後、日本の南を北上し、12日19時前に大型で強い勢力で伊豆半島に上陸した後、13日12時に日本の東で温帯低気圧に変わった<sup>1)</sup>。この台風の影響により長野県では一級河川である千曲川が越水・破堤が起こり、上田市諏訪形地区の千曲川左岸104k付近においては上田電鉄千曲川橋梁が河岸浸食により一部崩落するという事例が見られた(図-1)。本研究では上田市のこの被害を研究対象とし、現地調査と氾濫解析を行うことで被災時の状況について分析を行うことを目的とする。

図-1 被災部上空写真<sup>2)</sup>

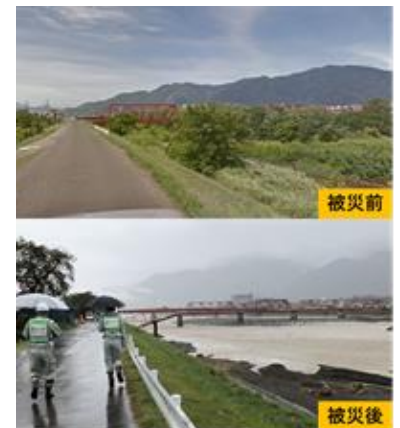
長野県では台風19号の影響で10月12日より記録的な大雨となり、上田市の上田観測所では12時間降水量115.5mmを記録した。千曲川左岸104k付近においては10月13日6時30分時点で堤防の欠損が確認された。2019年10月22日に現地調査として被災部の視察と地域住民の方々からヒアリングを行った。ヒアリングから被災部周辺において、被災前背の高い樹木が河道内に繁茂していたということを知り、調査後に確認を行った(図-2)。

図-2より河道内植生が被災部における地形的特徴であると考え、河道内植生が流路の2極化を促し側岸に沿った流れの増加により被害の増加に繋がったと考えられる。

図-2 被災部の被災前後写真

今回の解析結果では河道内植生の影響により上田電鉄千曲川橋梁付近において浸水深、流速が増加した可能性が示唆された。また河道内植生の影響により流速が増加しやすくなっていた可能性も示唆された。このことから洪水時において河道内砂州に繁茂する植生は流路の 2 極化を促すことで側岸に沿う流れを助長し、堤防の損傷を促すことが考えられる。そこで河道内植生に対しては適切な水理的評価を行い、適切な維持・管理を行うことが求められることが考えられる。
