## 物部川流域・仁淀川流域における簡易型河川監視カメラの設置について

国土交通省 四国地方整備局 高知河川国道事務所 法人会員 ○山地秀幸  
 国土交通省 四国地方整備局 高知河川国道事務所 法人会員 前川美紀子

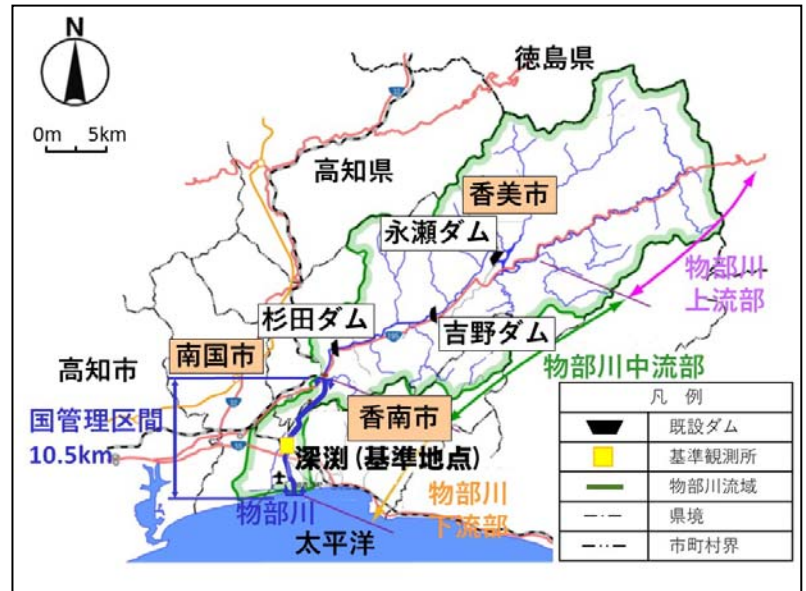
図-1 物部川流域図

物部川は、流域面積 508km<sup>2</sup>、幹線流路延長 71km の 1 級河川で、香長平野の扇頂部から下流の河道を国が管理し、上流は高知県が管理する指定区間となっている（図-1）。四国の 1 級河川の中では河口に至るまで比較的勾配の急な河川であり、国管理区間の上流端から河口までは概ね 1/300 の勾配である。氾濫域は香美市、南国市、香南市のほか高知市東部に及んでいる。

平成 30 年 7 月豪雨において物部川では、基準地点深淵で昭和 36 年からの観測開始以降第 2 位の水位となる 4.52m を記録した。あわや大規模な氾濫となっていたかもしれない状況下において、当事務所では氾濫発生情報を発令し、これと前後し、氾濫域に位置する香美市、南国市、香南市、高知市では避難勧告を発令した。しかし、実際に市の開設した避難所に避難した住民は 40 名程度であったことが分かっている<sup>2)</sup>。

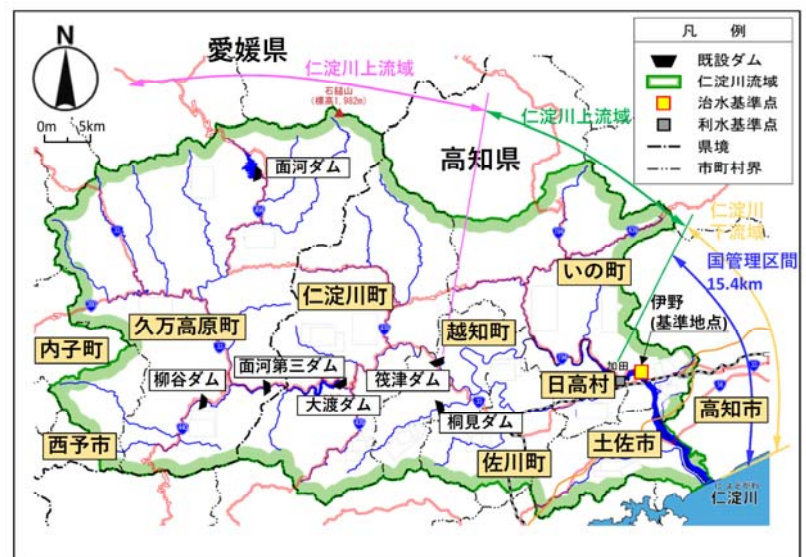
図-2 仁淀川流域図

仁淀川は、流域面積 1,560km<sup>2</sup>、幹線流路延長 124km の 1 級河川で、河口より 15.4km 間及び大渡ダム区間 10.35km 間が国管理区間として指定されている（図-2）。国管理区間の上流端から河口までは概ね 1/1,000 の勾配であり、氾濫域はいの町、日高村、土佐市のほか高知市西部に及んでいる。

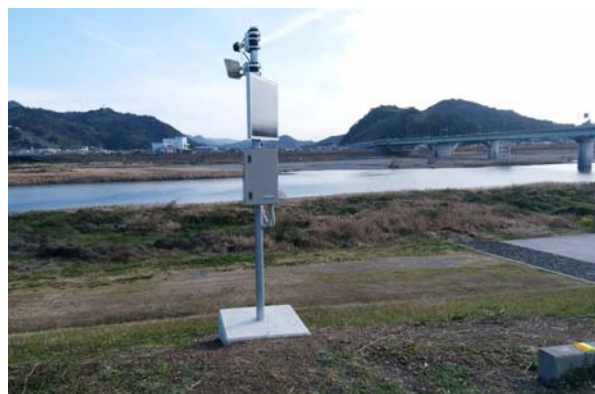
簡易型河川監視カメラ（図-3）は「機能を限定して低コスト化を図ることで、中小河川にも普及を促進する」「多くの画像情報を取得し住民に提供することで、適切な避難判断を促す」ことを目的に開発された河川監視カメラである<sup>3)</sup>。通常、川の防災情報等で映像を配信している河川監視カメラは高画質映像（FHD 画質）で夜間監視が可能でズームや首振り機能を搭載しているが、約350万円の費用がかかる。一方、簡易型河川監視カメラは機能を限定する（月明かり程度の夜間監視が可能、ズームや首振り機能を搭載していない）ことで、低コスト（カメラ本体、基礎・支柱で約50万円）で設置することが可能になった。

図-3 簡易型河川監視カメラ（仁淀川右岸 10.8k 付近）

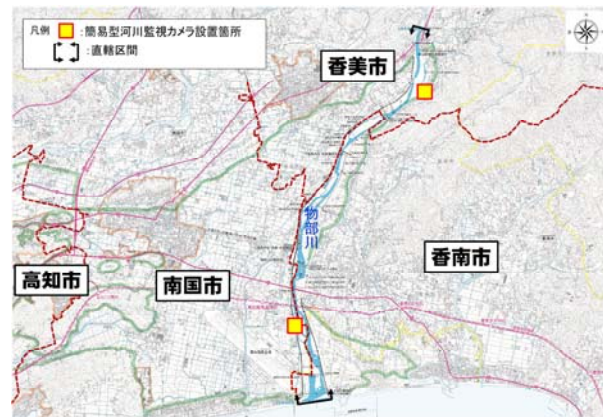
簡易型河川監視カメラは河道の形状に基づき最も氾濫の可能性が高い地点を地区毎に抽出し、かつ、まだ河川監視カメラが設置されていない箇所に設置されており、物部川では2基、仁淀川では17基の簡易型河川監視カメラが設置されている（図-4、図-5）。簡易型河川監視カメラによる映像情報は「川の水位情報」でリアルタイムに配信されており、自分の身の回りの川の水位状況が確認できるようになっている（図-6）<sup>4)</sup>。

図-4 簡易型河川監視カメラの設置状況（物部川）
