## 物部川河口砂州地形のモニタリングと洪水時の地形変動解析

国土交通省四国地方整備局 特別会員 ○横山 彩華

高知工業高等専門学校 正会員 岡田 将治

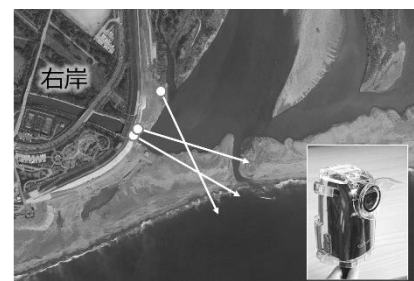
図-1 カメラの設置位置と撮影方

物部川は国内有数の急流河川であり、流域も多雨地帯となっている。河口では波浪の影響も強く、加えて現在は河川改修が行われているため、河口部では短期間で地形が大きく変化する。本研究では、出水期に合わせてタイムラプスカメラによる定点観測、UAV (Unmanned Air Vehicle: 無人航空機) による空撮といった河口砂州地形のモニタリングを行い、地形変動を把握する。カメラの撮影は 30s 毎とし、図-1 のように設置する。

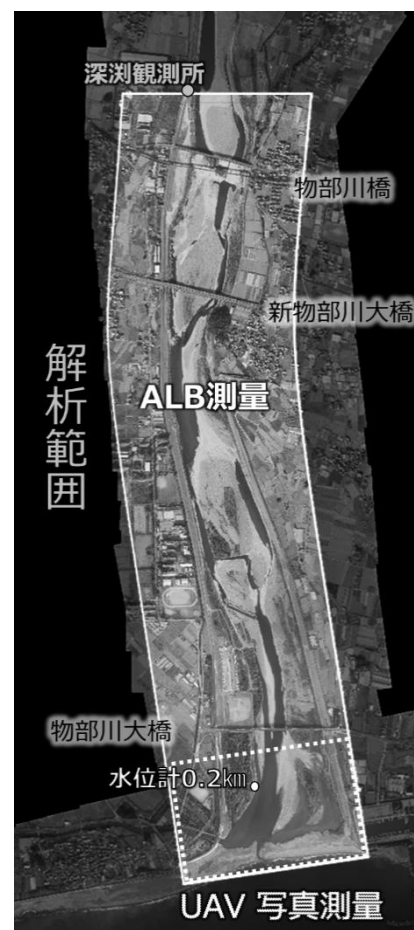
図-2 河床変動解析モデルの解析範

モニタリング結果を活用して iRIC ソフトウェア Nays-2DH を用いた平面二次元河床変動解析モデルを構築し、改修前後の地形について出水時の地形変動の予測を試みた。対象範囲は深淵観測所から河口とする(図-2)。河道地形としては、2018 年 12 月に行われた ALB による測量データを基本とし、地形の変化が大きい河口部は、UAV による写真測量で得た 3 次元 DSM (Digital Surface Model: 数値表層モデル) で水面上を出水直前の地形に上書きする。次に、正しく地形変動や流れを予測できるかを確認するため、カメラ設置期間中に起こった出水(6/27 出水)について再現計算を行い、解析による予測と実測を比較しながら流量の調整を行う。上流端流量は右岸河口から 0.2km 地点の水位を目安とし、下流端水位には手結の潮位を用いる。粒径、粗度係数はともに河道内一律で 53.3mm, 0.033 とした。

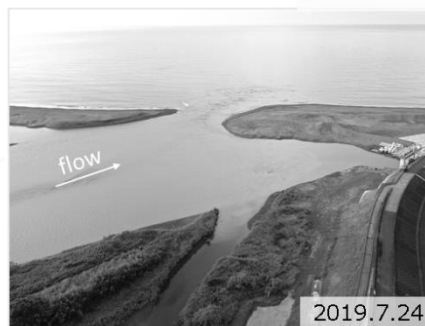
図-5 6/27 出水前後の河口部の地形

河口から 0.2km 地点での水位ハイドログラフを図-3 に示す。これより、河口部では実測と再現の水位が合っていることがわかる。また、UAV で撮影した出水前後の開口部付近の写真を図-5 に、河床変動解析モデルで再現した 10 時、14 時時点の流速ベクトルの図を図-6 に示す。図-5 のうち、上の図は空撮の写真を画像処理したオルソ画像、下は斜め写真である。空撮の写真、再現ともに、右岸側砂州の開口部付近にあった突出部が浸食されており、地形変動を正しく再現できていることがわかる。また、タイムラプスカメラで撮影した映像と比較しても、各時刻での流れの向きや相対的な流速、水面の上下、砂州が水面下に沈み浸食された状態で再び水面上に現れる様子も一致していた。これらのことから、河口部については流れや地形変動を正確に再現できているといえることができる。しかし、河口付近で水位が合うよう流量を調整すると上流部で水位が合わず、上流で水位が合うよう流量を調整すると下流部で水位が合わないため、今後はその原因を調査し、上流部から河口までの全範囲で流れを再現できるよう調整を進めていく必要がある。また、UAV を用いて撮影した写真を処理するにあたり、物部川河口付近では川幅が大きく、一枚の写真内に水面しか写らない物や、両岸に設けた標点との距離が大きすぎる物ができてしまったために写真がうまく処理できない場合があった。今後は砂州上にも標点を設置したり、飛行コースを変えたりして、より比較しやすい結果を得られる手法に改良する。
