## 平成 30 年 7 月豪雨の被災事例からみる水道施設の事業継続

徳島大学環境防災研究センター 正会員 ○湯浅恭史

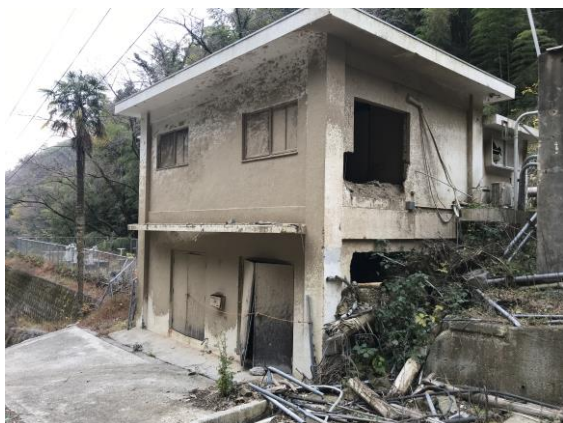
愛媛県宇和島市の山間部にある吉田浄水場が平成 30 年 7 月 7 日朝に発生した土砂災害により被害を受けた。平成 30 年 6 月に土砂災害警戒区域に指定されていたが、砂防ダムが設置されていたことから、土砂災害対策は実施していなかった。9 日に現地調査を実施したところ、壊滅的な被害であり、現地での早期復旧が困難であることから仮設施設での代替戦略を検討することとなった。(写真-1)

写真-1 土砂災害により被災した吉田浄水場

水源に近い公有地を選定し、仮設浄水施設を設置するため厚生労働省や日本水道協会、メーカーなどの協力を受けて資機材の確保を行った。東京オリンピックで使用予定であった納品前の濾過装置を譲渡してもらうなどして、早期に資機材を確保。8 月 4 日に通水開始、13 日までに断水を解消し、吉田地区への給水を復旧した。

厚生労働省「風水害対策マニュアル策定指針」<sup>2)</sup> (図-1)では、水道施設が被災した場合には応急対策として警戒活動・応急復旧と応急給水による対応が記載されているが、吉田浄水場では被災により応急復旧が困難となり、新たに仮設施設が設置された。そこで予防対策として、施設が被災した場合の復旧戦略だけではなく他の戦略も検討しておく必要があり、事前に仮設施設が設置可能な公有地や設置方法についてリストアップしておくことだけでも有効となる。また、吉田浄水場では厚生労働省等の支援もあり、早期に対応できたが、本来であれば濾過装置などの大型装置は受注生産であり時間が必要であることから、今後は目標復旧時間を踏まえた実施可能な事業継続戦略の検討が必要となる。

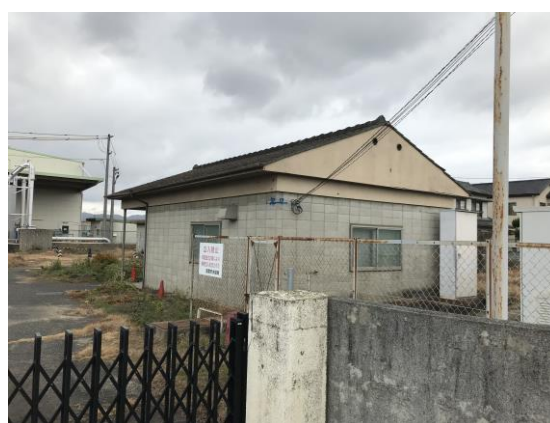
真備浄水場では 7 月 7 日、小田川の破堤により約 2.5m の浸水被害が発生して機能停止となり、真備地区の約 8,900 戸で断水が発生した。(写真-2) 被災を受け、平常時から受水供給を受けていた岡山県広域水道企業団・総社浄水場に受水量増加の依頼と上成浄水場からの給水に切り替える代替戦略を採用し、早期の給水再開を目

写真-2 浸水により被災した真備浄水場

指した。これは、地区の広範囲が浸水し、家屋等の洗浄水のニーズが高く、応急給水や避難所への支援により住民の飲用水が確保できていたため、水質の調整よりも洗浄水の供給を優先したからである。上成浄水場からの切り替えは事前に検討していなかったが、真備地区とは連絡管でつながっており、それを利用することにより給水が可能となった。これらの対応により、7月9日には真備地区への一部通水開始、24日には水質が確保され飲用水への対応が完了、9月13日には真備浄水場も復旧再開した。

真備浄水場では、被災後の対応として他の水道事業体や連絡管での他施設からの給水を活用した。このような他の水道事業体との連携や連絡管による他施設からの給水の予防対策は災害時に代替戦略の選択肢を増やすことができ有効であった。また、飲用水よりも洗浄水の供給を優先した被災地区の住民ニーズを踏まえた対応は、被災時の情報収集・分析の重要性を示している。
