## 災害復旧設計におけるマルチビーム測深機の活用

株式会社 第一コンサルタンツ 正会員 ○森木 雅陽  
正会員 酒井 寿彦  
正会員 片岡 寛志

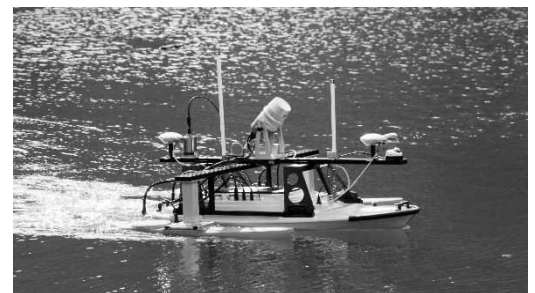
図.1 リモコンボート搭載マルチビーム測深機

使用したマルチビーム測深機は、最大165°の扇状に512本の音響ビームを照射し、リアルタイムにXYZの3次元データを取得するシステムである。計測精度の向上を図るため、デュアルGNSSによる高精度な位置情報の取得と、計測時の舟の傾きや動きを補正するため、X/Y/Z方向の立体的な動き検出する3軸加速度センサ及び角速度を検出するジャイロセンサにより姿勢・方位精度0.008°の高精度の慣性航法システムを搭載した。この構成による位置精度はXY方向で1cm、高さ方向で5cmとされており、計測時の様々誤差を考慮しても約10cm精度の計測が期待できる。

計測には図.1のようにマルチビームソナーと必要な機材を艀装したリモコンボートを使用し、同時に地上部を計測できるレーザスキャナを搭載した。

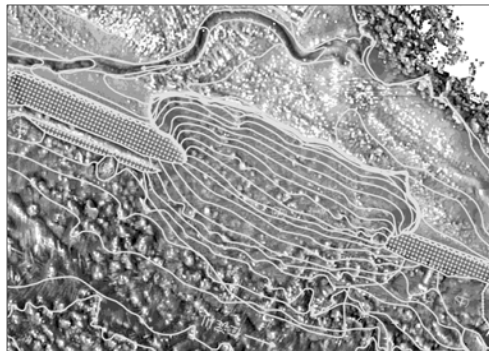
図.3 点群から作成した平面図

ノイズ除去した 3 次元点群をもとに等高線を自動抽出し、平面図に表記する構造物等の地物は、PC 画面上でマップトレースにより作成した。同じく横断線上の 3 次元点群から横断線を自動抽出し、不正な結びの線は手動で修正し横断図を作成した。
