## 平成元年佐賀豪雨による高齢者施設の避難行動

徳島大学 正会員 ○金井純子 徳島大学 正会員 中野晋

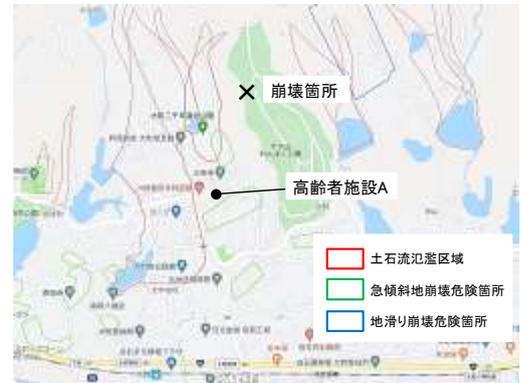
図1 高齢者施設Aの土砂災害リスク

高齢者施設Aは、ボタ山近くの急傾斜地に立地している。ボタ山とは、石炭や亜炭の採掘に伴い発生する捨石（ボタ）の集積場である。施設の周辺は、土石流氾濫区域と急傾斜地崩壊危険箇所指定されている（図1）。8月28日、大雨の影響で斜面が幅約50m、高さ約20mにわたって崩れ、公園に通じる町道を塞いだ（写真1）。

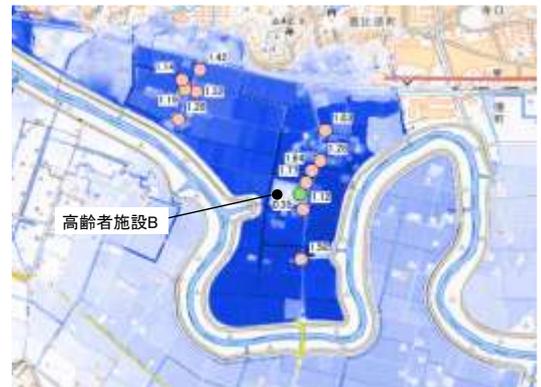
図2 高齢者施設Bの浸水状況

高齢者施設Bは、六角川の河道に囲まれた田園地帯に位置している。六角川は、佐賀平野の低平地を流れる河川であり有明海の潮汐の影響を強く受けるため洪水が流れにくく、いったん堤防が決壊すると広範囲に氾濫し、長時間の浸水被害に繋がりがやすいことが特徴である。この地区は1990年にも大水害を受けており、堤防整備や河道掘削、排水機場設置などの治水対策が進められてきた。当該施設も1999年に新築移転するにあたり、地盤高を上げて建設したが、想定を上回る結果となった。浸水痕跡調査の結果、施設の浸水深は0.35m（外壁）、周辺は1.12m～1.77mとなっており、施設が完全に孤立状態になったことが分かる（図2）。浸水の発生要因の一つとして、洪水ピークと満潮が重なったために、水位がさらに大きくなったことが挙げられる（図3）。

8月28日6時、理事長の指示により避難を開始した。1階の入所者29名をエレベータを使って2階へ避難させた。排水機場の機能が停止したことにより内水氾濫が発生し、14時に床上浸水が始まった。人的被害はなかったものの床上25cmの浸水により設備や機器が破損した。しかしながら、施設では、水害に備えて、避難判断の見直し、垂直避難訓練の実施、電気・水道・ガスなどのライフラインの強化を実施していたおかげで被害を最小限に食い止め、早期の事業再開を果たすことができた。
