# オプティカルフローによる信号交差点における車両走行軌跡データの抽出

高知工科大学 学生会員 ○岩原雄大  
高知工科大学 正会員 西内裕晶  
東北大学 正会員 井料隆雅

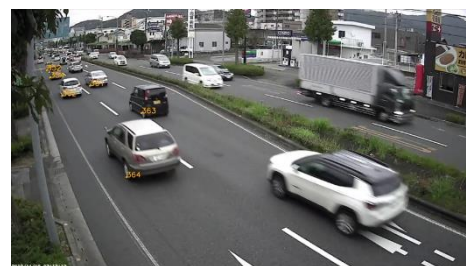
図-2 座標の取得範囲

取得したビデオデータを用いて、動画上での四輪車の座標を取得した。座標を取得する時間は午前7時～午前10時までとし、座標取得範囲は図-2に赤線で記した範囲とした。まず、ビデオデータより OpenCV ライブラリの画像処理技術(オプティカルフロー)を用いて、図-3のようにクリックして最も車両同士の被りが少なくなるよう車両後輪の特徴点を指定した。一回指定した特徴点は、動画を進めると特徴点と認識し
