## ドジョウ類が利用可能な可搬魚道構造の検討

香川高等専門学校専攻科 学生会員 ○濱口充幹 香川高等専門学校 正会員 高橋直己  
香川高等専門学校 正会員 柳川竜一 香川高等専門学校 正会員 多川正

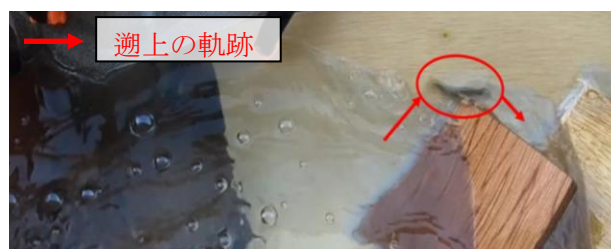
図-3 Case 1 の供試魚の遡上の様子

2つのケースにおいて遡上実験を行った結果、Case 1 では Pool 1 まで供試魚が遡上していることが確認された。Case 1

におけるエゾホトケドジョウの遡上の様子を図-3 に示す。図-3 より、供試魚の体が水面から露出していることがわかる。また、Case 2 については、測点 C2 を通り、Pool2 までの供試魚の遡上が確認できた。図-4 では、Case 2 におけるエゾホトケドジョウの遡上の様子を示している。Case 2 では、遡上時に供試魚の体が水面から露出しておらず、無理なく遡上している姿が確認できた。このことから、Case 2 の条件のほうが、ドジョウ類の遡上に適しているといえる。
