# タイムラプスカメラを用いた物部川河口砂州地形の長期モニタリング

高知高専専攻科 学生会員 ○武田龍弥

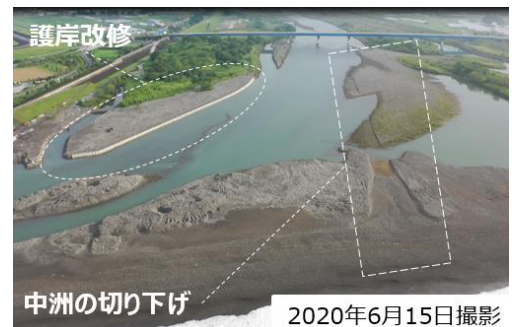
図-2 国土交通省が行った護岸改修と河道中央に流れを寄せるための中洲と河口砂州の掘削

河口部では、土砂の供給や波浪の影響で砂州地形が頻繁に変化するため、維持管理が難しい<sup>1)</sup>。この特徴は地域ごとに異なることから、モニタリング技術等を用いることで、河口ごとに適した維持管理手法を検討する必要がある。物部川河口では、図-1 に示すように中洲の影響で偏流していたことで砂州開口部が河道中央から右岸側に移動し、平成 30 年 7 月西日本豪雨時には、右岸の堤防基礎部が河岸浸食の被害を受け問題となっていた。そこで、物部川を管理する国土交通省高知河川国道事務所は、今年度、図-2 に示すように河口部の右岸側に低水護岸を改修し、出水時に流れを河道中央に寄せるために中洲および河口砂州中央部の掘削を行った。その後に発生した 6 月 30 日出水中には、図-3 に示すように 3 箇所にも砂州開口部が形成された。そのうち右岸および左岸の開口部は波浪等の影響により埋め戻されたが、中央の開口部は現在も維持されている。今後、砂州開口部の維持管理方法を検討するうえで、今年度発生した出水とそれによる砂州地形変化の関係性を把握しておくことが重要である。そこで、本研究では、今年度行われた河川改修が砂州開口部の形成に与えた影響を明らかにした。

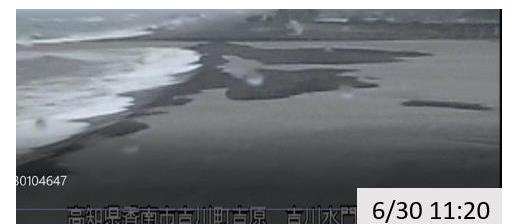
図-3 6 月 30 日出水中に左岸側の CCTV カメラで撮影された河口砂州地形

つぎに、6月15日時点の河川地形を用いて平面二次元河床変動解析を行った。6月30日出水時の河口から0.2km 地点における実測水位と解析水位の値が一致するように上流端境界条件の流量ハイドログラフを設定した。11時時点の解析結果では、従来の右岸寄りの砂州開口部の位置に加え、左岸側からの流れで河道中央および左岸寄りの砂州に越流が始まった。11時20分時点では、河道中央および左岸寄りの砂州開口部が形成されており、図-3の流況と概ね一致した。このことから、構築した解析モデルにより6月30日出水(ピーク時流量  $610\text{m}^3/\text{s}$ )の流況や地形変動を再現することができた。図-3の河口砂州中央部を見ると、掘削した箇所から開口し始めていることが確認でき、国土交通省が行った河口砂州と中洲の掘削により砂州開口部が形成されるきっかけになったといえる。また、図-4で確認された低水護岸前方に土砂が堆積する状況を解析上でも確認することができた。
