CIMによる岩塊崩落対策検討業務について

環境防災 正会員○三木 俊弥 環境防災 正会員 三木 智

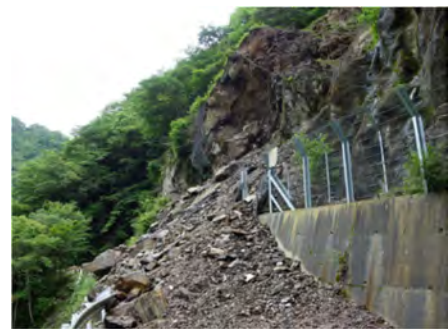
図-2 挙動⑤の岩塊崩落による道路寸断状況

なお、検討に当たっては図-2に示す①～④に留意し、対策工として、地すべり抑止用のアンカー工及び不安定岩塊除去のための切土工を計画することとした。

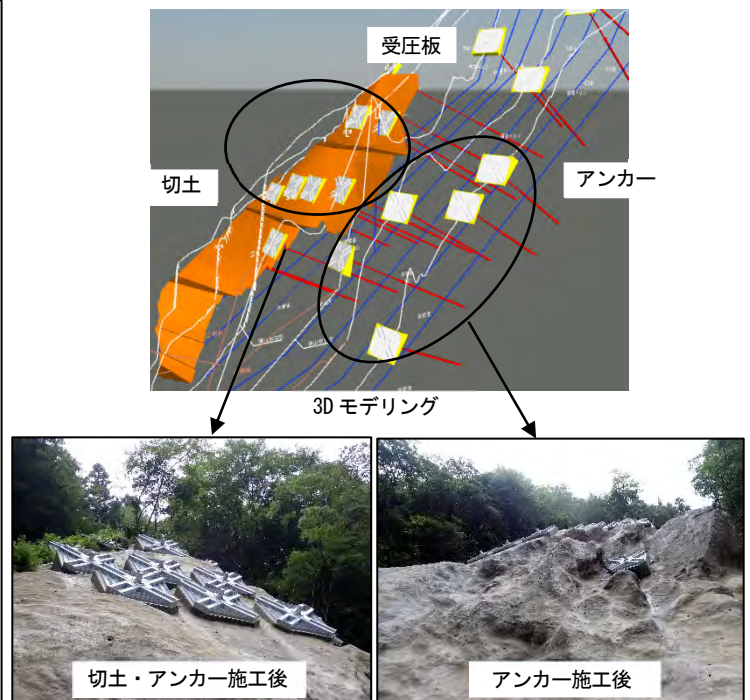
図-5 3D モデルによるアンカー計画位置と施工状況

図-5に3Dモデリングによる検討図と施工後の状況を示す。これにより、アンカー工の詳細な配置計画が可能となり、今回の現況地形に適した複雑な地形に対応することが可能となった。また、アンカーの反力体としての、鋼製受圧板およびぎぶとん枠（設置角度調整用）についても、3次元データから詳細図面（検討用横断面図）を作成することができた。

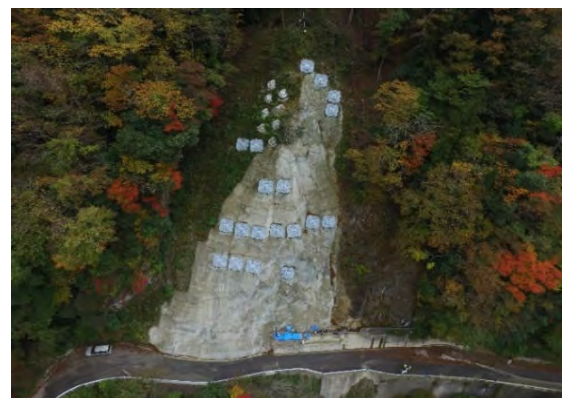
図-7 斜面对策工完了

複雑な法面対策の検討にCIMを活用することで、地形に応じた詳細な計画が可能となるとともに、3Dプリンターによる縮尺モデルが作成でき、容易に関係者間での共通認識を図ることが可能となった。そのため、工事段階での大きな変更箇所も無く、地形的に厳しい条件下での施工を円滑に完了することができた。図-7に斜面对策工の完了状況を示す。
