## 神山町水質浄化池における浮遊性水草の消長に関する影響因子について

徳島大学 正会員 山中亮一  
 徳島大学 正会員 森田椋也  
 徳島大学 正会員 上月康則

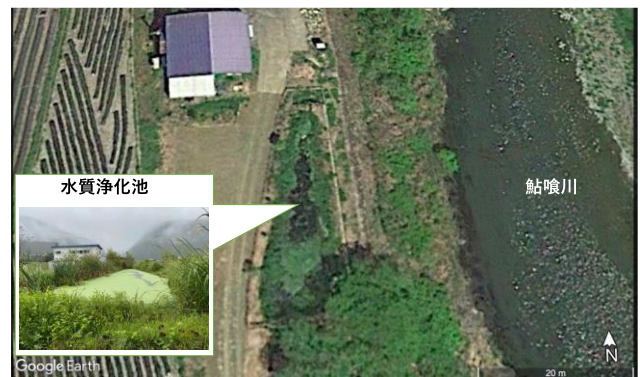
(b) 対象地の航空写真(Google Earthを改変)

図1 研究対象地（水質浄化池）

徳島県名西郡神山町神領字大埜地にある「水質浄化池」は、神山町による「大埜地の集合住宅」内の施設“鮎喰川コモン”北側に位置している（図1）。水深は最深部で1.55m程度、大きさは南北方向に約20m、東西方向に最大で約5mである。「大埜地の集合住宅」では「鮎喰川とのつながりを意識した排水・浄化」<sup>1)</sup>が掲げられており、家庭排水は、合併浄化槽と水質浄化池での浄化処理を経て、隣接する鮎喰川に排出される。水質浄化池においては主として水生植物を用いた生物浄化法を適用しており、管理者により植生管理が行われている。合併浄化槽からの排水は水質浄化池の南端から流入し、北端から排水される。このように水質浄化池内の水は合併浄化槽からの排水のみで構成されているため過栄養状態である。水面はアオウキサと思われる緑色の浮遊性水草（以下、浮草）で覆われており（図1）、手作業での除去作業は困難を伴うため管理上の問題となっている。ところが2022年1月にこの浮草の大半が北端の排水溝に排出される現象が確認された。そこで、本研究では、浮草が池から排出された原因を検討するとともに、今後の浮草管理の方策について考察することを目的とする。

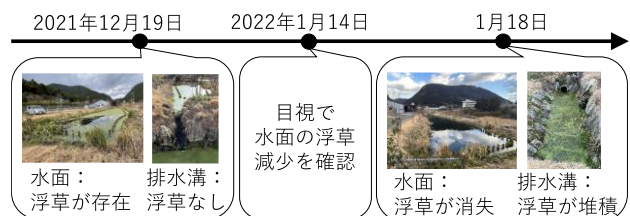
図2 発生状況

図2に発生状況を整理したものを示した。現地での確認状況から、2021年12月20日から2022年1月13日までの期間に、浮草の水面からの消失が発生したと考えられた。
