令和元年台風 19 号における教育機関の浸水被害から学ぶ教訓

徳島大学 正会員 ○松重摩耶, 徳島大学 正会員 湯浅恭史, 徳島大学 正会員 上月康則

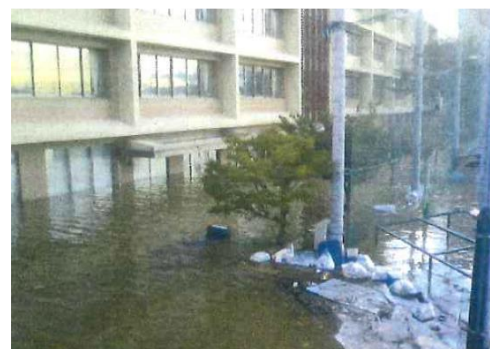
写真 1 浸水被害の様子

調査対象の高校では、残念ながら浸水域の 1 階に置いてあった吹奏楽部の楽器や、授業等で使用するパソコン 90 台等が浸水してしまった。しかし、幸運なことに就職や進学にかかわる成績書類等のデータが保存されたサーバーは浸水しない箇所に設置されており、休校中においても最低限の就職や進学にかかわる業務を継続することができた。

校内に水が入ってきてまもなく、校内は全館停電した。自家発電が屋上に設置されていたため、暴風の最中に屋上に上がり、電源を入れることは不可能であったため、外部連絡が全くできない状況となった。同校の校長は、火災報知器の警報音をとめるために、漆黒の闇の中で腰まで水につかり、電源操作盤を操作しなければいけなかった。そのような経験から、1階の電気系統のみを遮断し分岐できるようなブレーカーを設置できれば、2階以上で早期復旧を行える可能性を指摘していた。

(3) 教訓③：1階の電気系統のみを遮断し2階以上で電源を確保できるブレーカーの設置を検討する

水が引いた後も、匂いが消えず、部材の再利用はできず、大がかりな復旧をしなければいけなかった。運よく、調査対象の高校を建設した業者が復旧に当たってくれた。いたるところで消毒作業も必要であったが、一環して執り行ってもらったため、復旧を早く終えることができた。ただし、行政からは後ほど相見積もりをとっていないという点で注意を受けた。
