# 国道を跨ぐ既設鋼方杖ラーメン橋の地震時応答特性を考慮した耐震補強設計

四国建設コンサルタント 法人会員 ○野町 哲平  
高木 昌也 伊東 輝博 中平 直樹

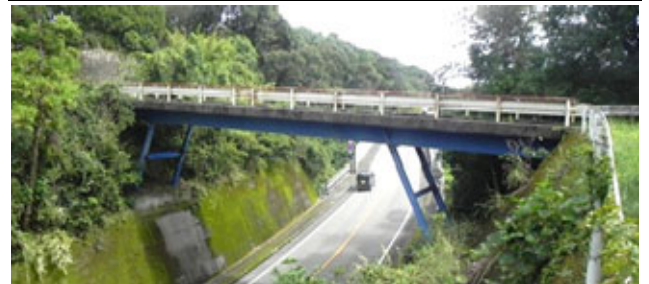
写真-1 橋梁全景

橋長	26.00m	上部工形式	鋼方杖式ラーメン橋
支間長	6.30m+12.80m+6.30m	下部工形式	重力式橋台
幅員構成	4.00m	基礎工形式	直接基礎
竣工年	1972年(S47年)-50年経過	支承形式	固定・可動(タイプA)
適用示方書	S39年 鋼道路橋設計示方書	交差物件	国道55号線

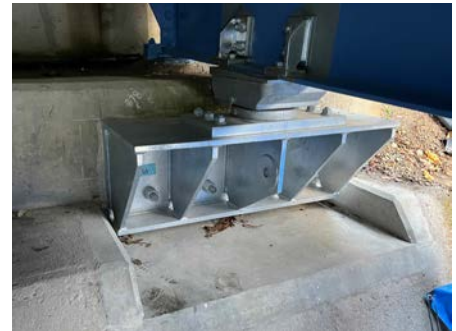
写真-2 水平力分担構造の設置状況

検討の結果、経済性、維持管理性等に優れる、対策②(水平力分担構造の設置)を選定した。水平力分担構造は、経済性や維持管理性等を考慮のうえ工法比較を行い、鋼製ストッパータイプを採用した。また、橋台の桁受けスペースが狭いため、鋼製ブラケットを橋台前面に設け、その上部に設置する計画とした(写真-2)。

既設構造を確認した結果、現況支承は線支承(旧呼称:タイプA 支承に該当)で、レベル2地震動に対応した構造になっておらず、支承部補強対策の実施が必要であった。補強対策については、下記①～③を検討した。
