人工知能を活用した舗装ひび割れ抽出の有効性の検討

株式会社エス・ビー・シー 法人会員 ○新開翔太 高田章徳 佐古飛翔
徳島県美馬市役所 経済建設部 河野功

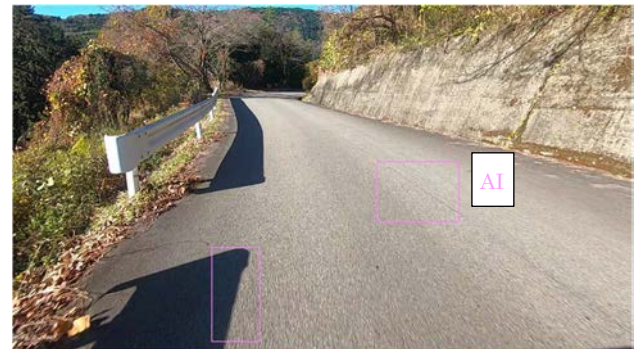
図-2 ①快晴の日の解析画像（ノイズ：影）

①の使用データ（天候：快晴）※図-2 参照

AI 解析による点検結果では、3 つの使用データの中で、最も誤検知が多かった。誤検知されていた多くは、影と打ち継ぎ目である。一方、目視による点検で見落とししたひび割れも唯一検知していた。

今回得られた結果で、まずは誤検知について検証した。誤検知が多くされていたのは、影と打ち継ぎ目であった。影に関しては、照度差が大きくなると、より影の色が濃く現れることから、①のデータで確認されたと考えられる。また打ち継ぎ目に関しては、ひび割れとの区別を明確にする定義を迫りして AI に学習させる必要があり今後の課題である。

- ①AI 解析では、照度差が大きいと影をひび割れとして認識する。
- ②さらに、レンズに水滴が付着することにより点検が困難となるため、天候は雨の日を避ける。
