アスファルト混合物のクラックに対する 高温時のヒーリング特性

内田喜太郎¹・黒川 勤²・姫野 賢治³・西澤 辰男⁴

Healing Characteristics of Asphalt Mixture under High Temperature Conditions

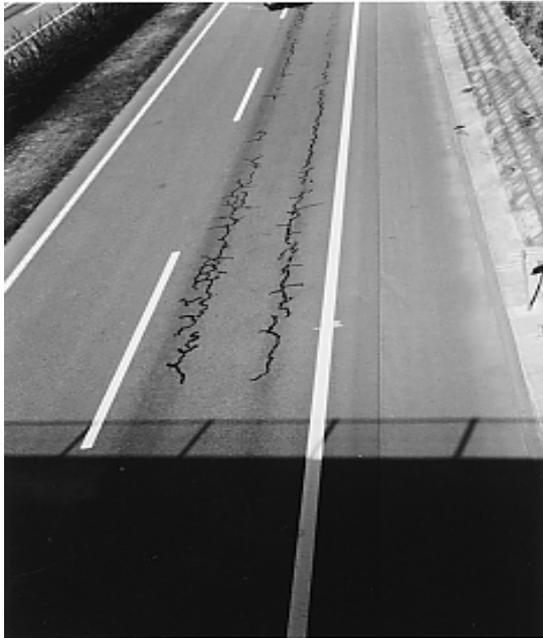
写真-1は典型的なわだち割れであり、クラックがアスファルトでシールされているので、その形が見やすくなっている。走行車線の輪跡部に縦断方向にクラックが入り始め、少しずつ左右に広がっていくのが一般的である。OWPから先に入ることが多いが、IWPから入ることや両方向同時に入ることもあり、必ずしも一定していない。追越車線にクラック

写真 - 1 トップダウンクラック全景

がないことから、わだち割れは交通量に影響されていることは明らかである。

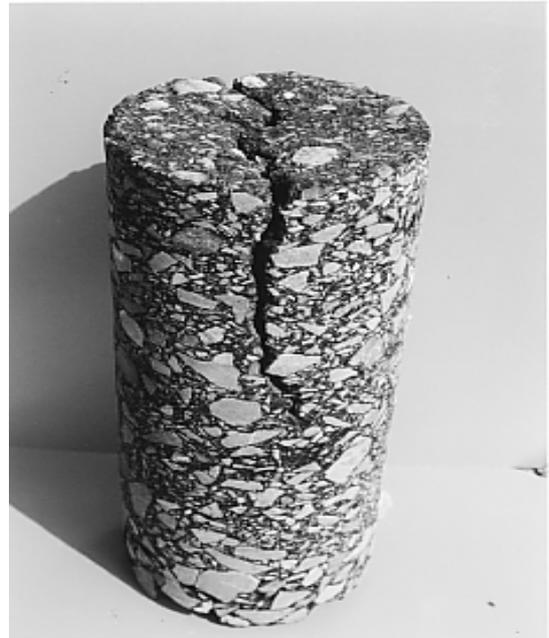
写真-2 は、ひび割れ部分のコアである。表層の表面からクラックが入り始めていることが分かる。クラックの深さは、表層のみ、表層・基層、加熱アスファルト混合物全層に入るものなど、様々である。

写真 - 2 トップダウンクラック発生箇所から採取したコア

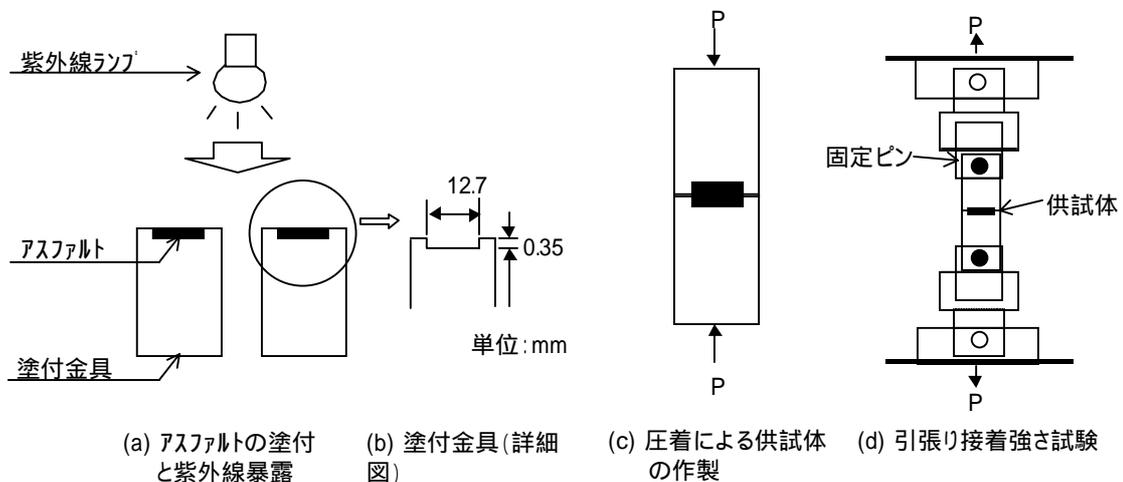
アスファルトの引張り接着強さ試験用供試体は、図 1 に示すように、2 個 1 組の円柱状金具の溝にそれぞれアスファルトを塗布し、塗布面を所定の期間、紫外線ランプによって照射した後、2 つの金具のアスファルト塗布面を圧着させて作製する。我々は、6 つの供試体を同時に作製するための回転式弾倉のような装置を考案し、一対ずつの金具を 6 つの孔に装着し、所定の荷重を加える方法を用いた(写真-3 参照)。これらの供試体は、一定時間養生後に、引張り試験機に固定して引張り接着強さ試験を行なった。

図-1 供試体作製方法と引張り接着強さ試験の概略図

引張り接着強さ試験において破断面が、金属とアスファルトの境界面ではなくアスファルト層内部で起こるように、予備試験によって、接着荷重:1kgf、接着時間:30min、試験温度:10℃、引張り速度:1mm/min を決定した。

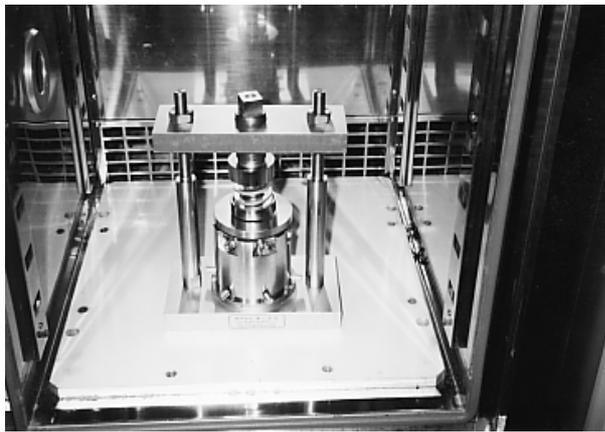
写真3 アスファルト圧着装置

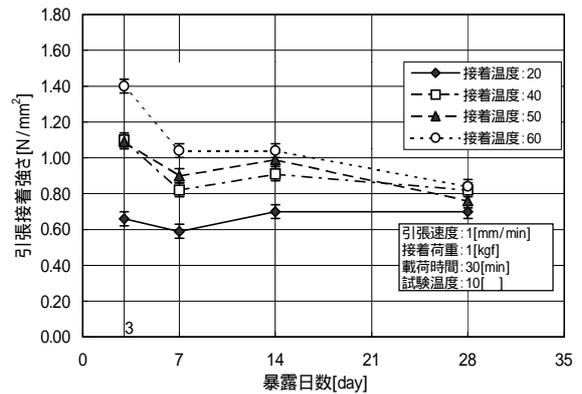
図-2 引張り接着強さのB×C図(ス7A)

果は, 表-2 に示すとおりである. また, アスファルト種別ごとの接着温度, 紫外線照射日数と引張り接着強さとの関係は, 図-2~図-3のとおりである. ア 紫外線照射日数, 接着温度, アスファルトの種別と紫外線照射日数との交互作用, および紫外線照射日数と接着温度との交互作用は, 高度に有意差ありと判定された.

イ 引張り接着強さは、ストレートアスファルト 60/80, 改質アスファルト 型ともに、接着温度が 20 の場合より、40 以上の場合の方が大きい。また、試験に用いたアスファルトの軟化点は、ストレートアスファルト 60/80 が 46、改質アスファルト 型が 53 であるが、これらよりも低い温度の 40 において、60 の場合と同程度の引張り接着強さが認められた。

ウ 接着温度が 40 以上の引張り接着強さは、ストレートアスファルト 60/80, 改質アスファルト 型ともに、紫外線照射日数が 3 日～7 日にかけて低下し、7 日～14 日では増加し、14 日～28 日にかけて再び低下する傾向が認められた。これらのうち 7 日～14 日にかけての増加傾向については、アスファルトの粘度の増加やアスファルテンの増加等の組成の変化が、一時的にプラス側に作用したものと考えられるが、経時的には劣化は進行するものと推測される。

抽出アスファルトの引張り接着強さは、図-5 に示すように、恒温槽内の放置時間が 0～12 時間までは凹形の変化のなかで増加傾向を示し、12 時間以降は下降傾向を示している。このことは恒温槽内放置時間と紫外線照射日数との相違はあるが、図-2, 3 と同様に、時間の経過とともに引張り接着強さが下降・上昇・下降の形態を辿ると見ることが出来る。

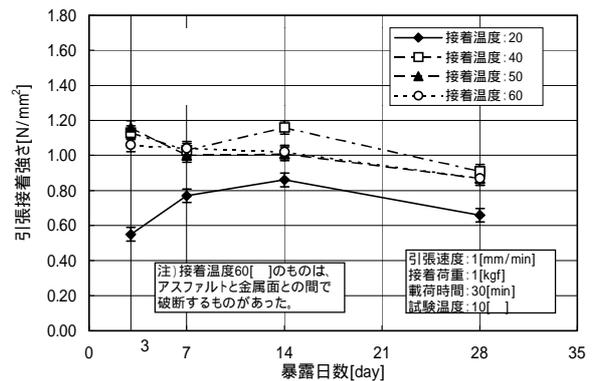
図-3 引張り接着強さのB×C図(改質型)

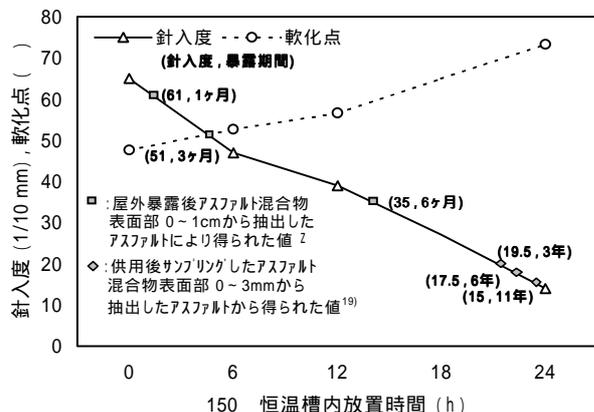
図-4 放置時間による針入度と軟化点の変化

150 の恒温槽内に放置されたアスファルト混合物から抽出したアスファルトの針入度と軟化点は、図-4 に示すように、放置時間が長くなるにしたがって、針入度は小さく、軟化点は大きくなり、等間隔スケールの図において、ほぼ直線的に変化している。

図中の 印は屋外暴露後のアスファルト混合物の表層部 0～1cm から抽出したアスファルトの針入度であり、 印は文献¹¹⁾から引用した針入度を示している。

この図からは、150 の恒温槽内に 24 時間放置した混合物から抽出した針入度と 11 年間供用後にサンプリングした混合物の針入度は、ほぼ同一値であることが分かる。

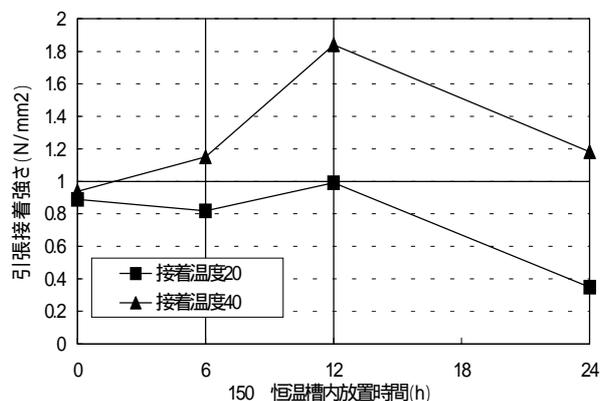
図-5 抽出アスファルトの引張接着強さ

これらの傾向は、実験-1 の考察と同様にアスファルトの劣化作用とヒーリング作用のバランスにおいて、ある時期には劣化の影響が強く、また、ある時期にはヒーリング作用によって良好な状態になることを示すものである。

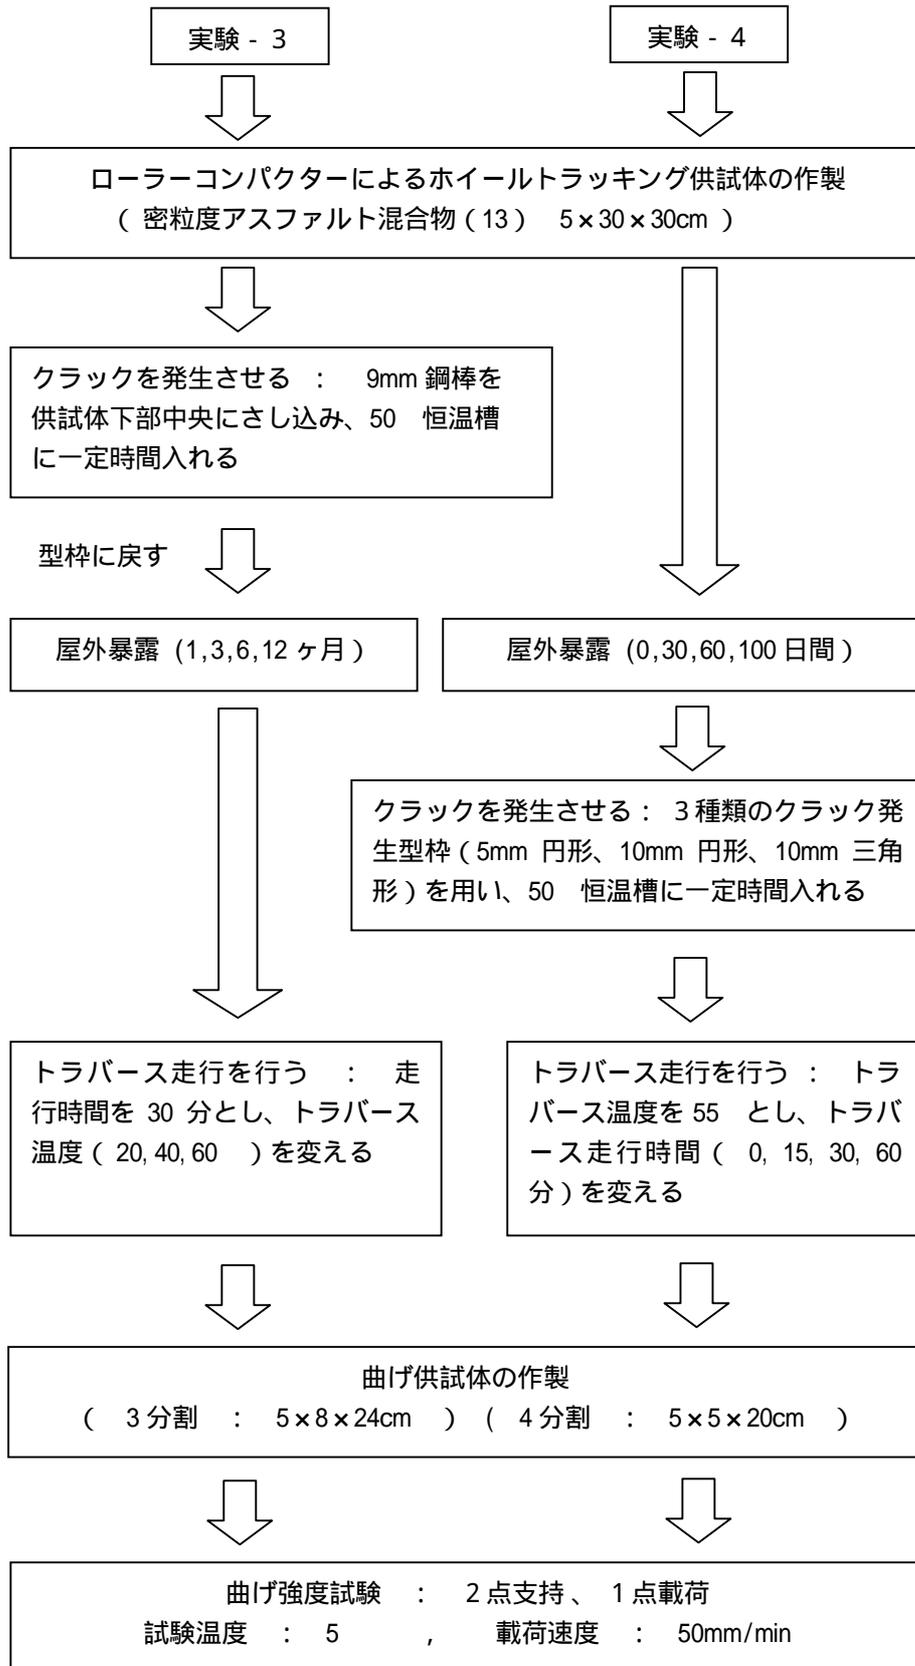
アスファルト混合物のヒーリング作用の評価では、密粒度アスファルト混合物(13)を用いて、図-6 に示す 2 つの方法によって実験を行っており、強制的にクラックを発生させた供試体を用いている。特性値は曲げ強度によって評価した。

図 - 6 実験のプロチャート

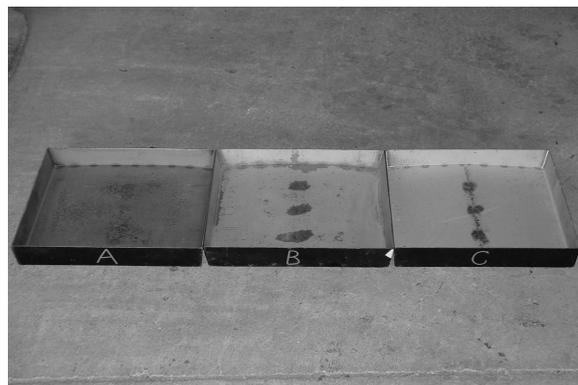
実験-3 におけるクラック発生方法は、9mm の鋼棒を使用しているが、実験-4 ではクラック発生方法に改良を加え、3 種類のクラック発生型枠を考案して使用した。これらのクラック発生型枠は、写真-4 に示すように、A が 30cm 幅の底板の中央を 5mm

高く円形に曲げたもの、B が 10mm 高く円形に曲げたもの、C が 10mm 高く三角形に曲げたものの 3 種類である。

写真 - 4 クラック発生型枠

A 型枠では幅 0.5mm 程度の、また B 型枠では幅 0.5~1mm 程度の、細かい一方向のクラックが供試体全体に発生した。実験-3 の 9mm 鋼棒の場合と C 型枠では、幅 2mm 程度のクラックが供試体中央に 1 本発生した。いずれのクラックも V 型で底面に達していると考えられる。C 型枠によるクラック発生状態の一例を、写真-5 に示す。

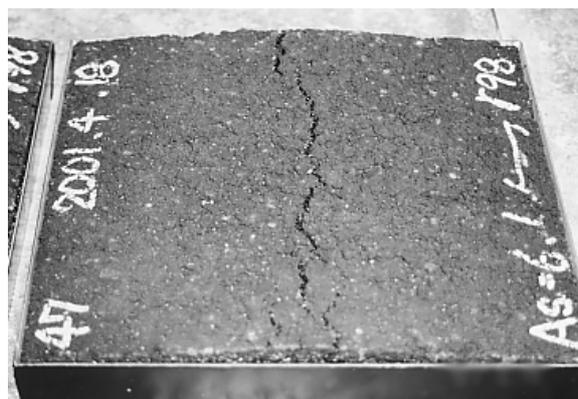
写真 - 5 クラック発生状態

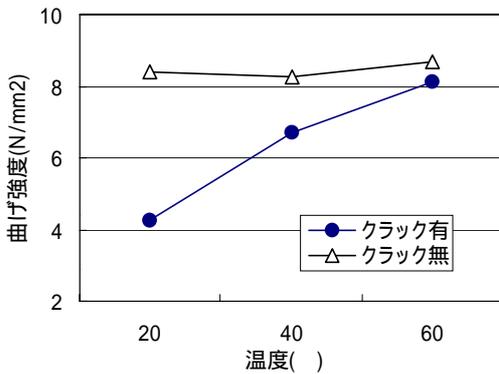
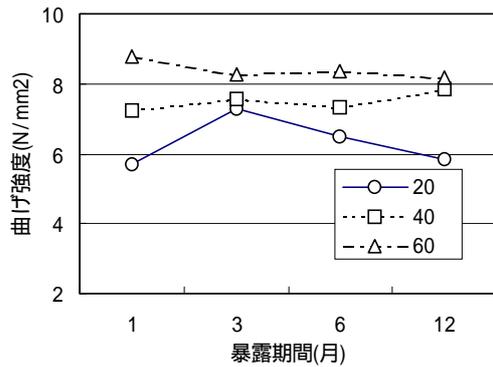
図-7 曲げ強度と各種要因の関係

ウ クラックなしでは、図-7の上図に示すように、屋外暴露月数およびトラバース温度にかかわらず、ほぼ一定の値を示している。クラックありの供試体は、ホイールトラッキング供試体にクラックを発生させ、所定の期間屋外暴露した後に、温度を変えてトラバース走行を行ったものであるが、強制的にクラックを発生させたことの影響とともに、トラバース温度の影響を受けていることが認められる。

実験-3 における曲げ強度の分散分析の結果は、表-3 に示すとおりである。また、曲げ強度の還元率の経時的变化と各種要因との関係図は、図-7 と図-8 に示すとおりである。

イ 曲げ強度と屋外暴露月数との関係は、高度に有意差ありとはいえないと判定された。このことは、図-7 の下図および図-8 からわかるように、屋外暴露月数に対して曲げ強度が一定の傾向を示していないことによる。

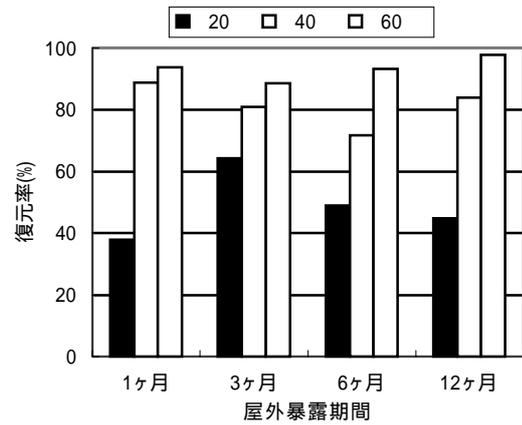
エ 図-8の復元率は、クラックなしを100とした場合に対するクラックありの場合の各トラバース温度における割合を表している。トラバース温度が、20では40~70%、40では70~90%、60では90~98%であり、トラバース温度が高い程大きな復元率となっている。屋外暴露月数に対しては一定の傾向は認められないが、1年間屋外暴露した供試体でも大きな復元率をもっていることが分かる。

図-8 曲げ強度の復元率の経時変化

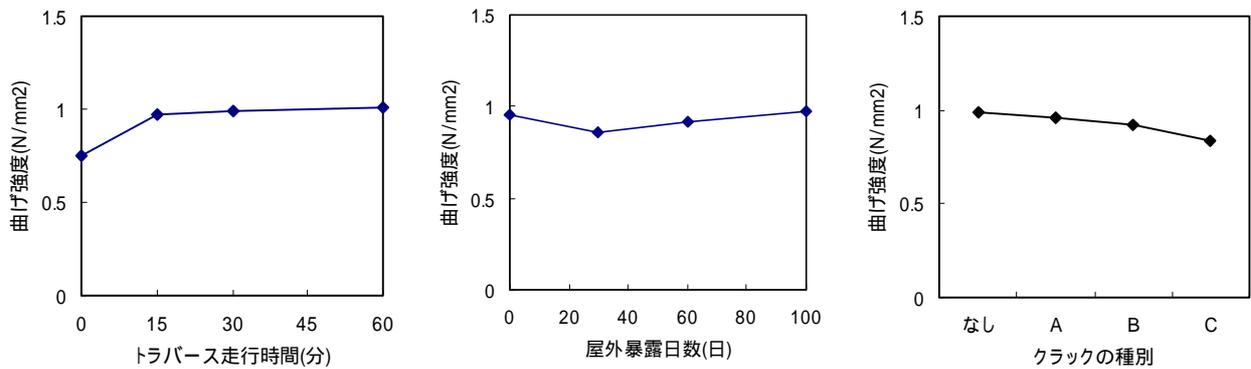
しかし、それぞれの要因の効果を平均値で見ると、図-9に示すとおりであり、要因毎の効果の傾向は以下のように考察される。

ア 曲げ強度は、95%の確率で、トラバース走行時間が長くなるほど大きくなるといえる。

イ 0,30,60,100日間の屋外暴露に対して、凹形の傾向を示しているが、F値が1未満であり誤差の範囲内である。

ウ クラックの種類別では、クラックなし<A型:5mm円形型枠<B型:10mm円形型枠<C型:10mm三角形型枠の順に、曲げ強度への影響が強くなる傾向にあるが、明確な傾向とはいえない。

図-11 3つの要因と曲げ強度

この不明確さの原因としては、C型型枠によって集中的にクラックを発生させた供試体のなかに、高温でトラバース走行を行った後の曲げ試験において、クラック発生位置以外の箇所で破壊したものがあつたことから、ヒーリング作用を受けたことによるものと推測できる。

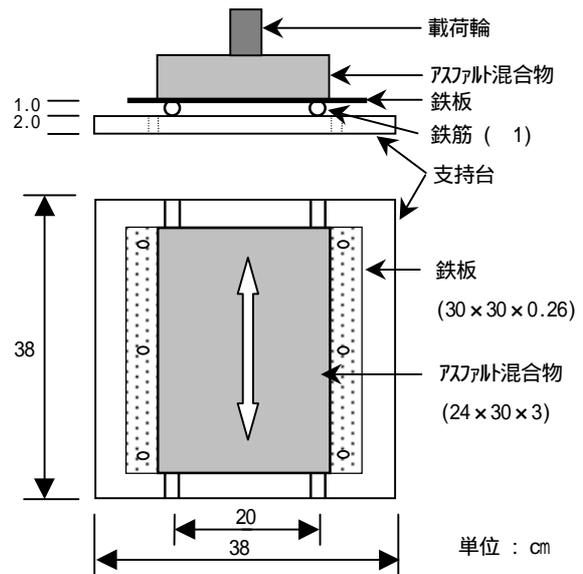
今回の実験は、上述の現象を実際の舗装により近づけるために、ホイールトラッキング試験機によるシミュレーション装置を用いた(図-10 参照)。この実験では、たわみが最大となる中央部だけに試験輪を走行させて、発生する表面縦ひび割れの発生箇所および供試体表面の状態を目視によって観察した。

図-10 ホイールトラッキング試験機を用いた模擬試験装置

試験輪の走行位置は供試体の中央とし、試験輪走行位置に大きなたわみを生じさせるために、载荷重は 70kgf、支点は単純支持とした。走行回数は、供試体の表面状態を観察しながら任意に設定した。

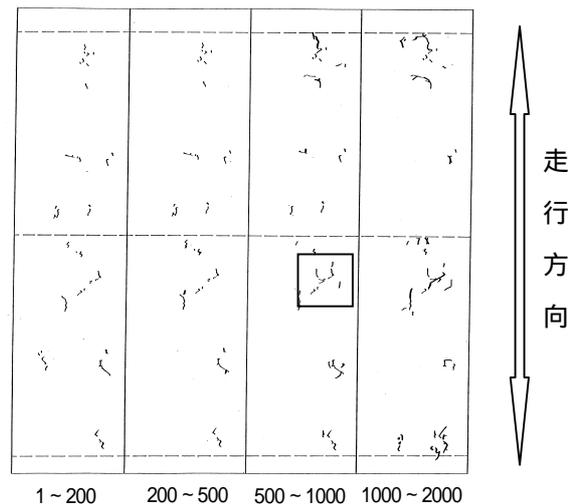
表面縦ひび割れは、前述したように、夏期の高温時に車輪走行位置に発生する現象といわれていることから、まず、高温時の中央走行のみを行った。各走行回数における車輪通過部分(中央部)のクラックの発生状況の一例を、図-11 に示す。

図-11 クラック発生状況

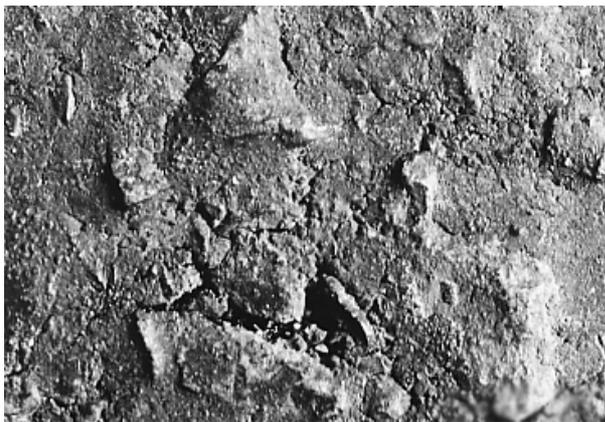
終了時におけるクラック (で囲んだ部分)の拡大写真である。

写真-6 クラック発生箇所のクローズアップ
