# 低騒音舗装の骨材飛散の進行実態と抑制対策の検討

東京都では、平成7年度から沿道での騒音低減を目的に、低騒音舗装を本格的に実施しており、その施工実績は年々増加している。しかし、交差点の右左折レーンやUターン路など車のタイヤによるねじれや水平せん断力が作用する箇所では、舗設後短期間で骨材が飛散する例が見受けられる。昨年度は、低騒音舗装の破損実態、骨材飛散のメカニズム、開発した骨材飛散抵抗試験機による評価の妥当性等について報告した。昨年度の結果をもとに、今回、骨材飛散の進行実態を調査したほか、骨材飛散の抑制対策について検討を行った。その結果、低騒音舗装の施工時の温度管理が重要である、高耐久性高粘度改質アスファルトや樹脂コート工法による表面処理工法が骨材飛散の抑制に効果がある等が確認できた。

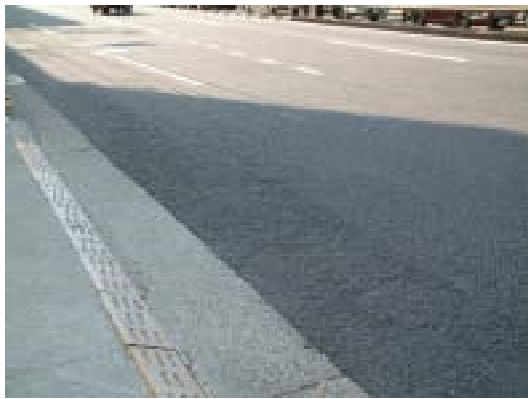
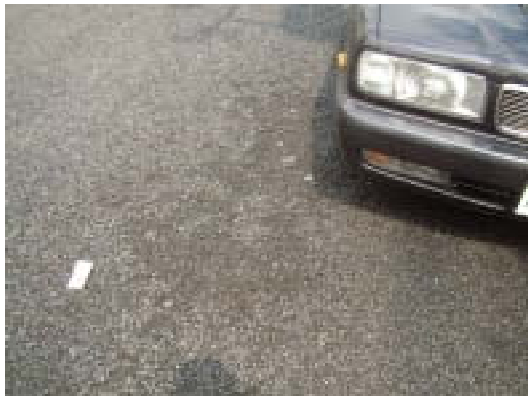
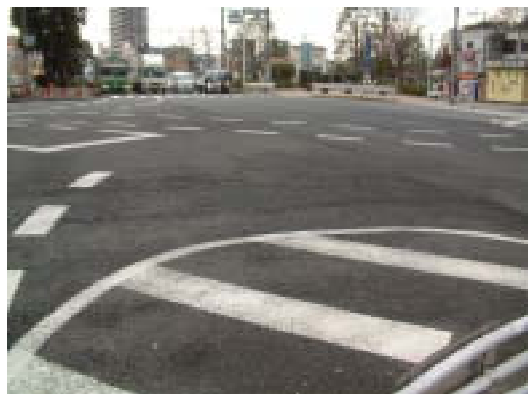
平成 12 年度調査で，骨材飛散が多く発生している箇所は，交差点部では施工ジョイントやねじれ

部，単路部では路上駐車部や店舗への出入り口などであり，このような箇所での規模拡大が認められた．(写真-1～写真-3参照)

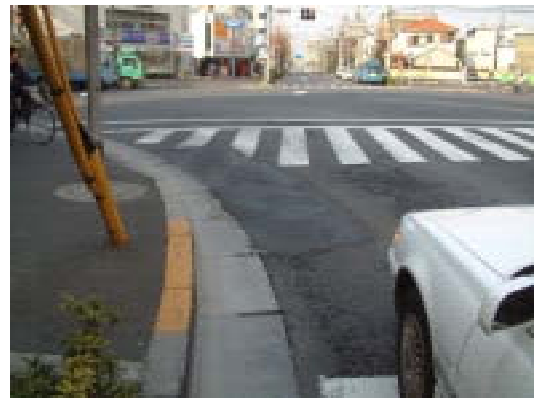
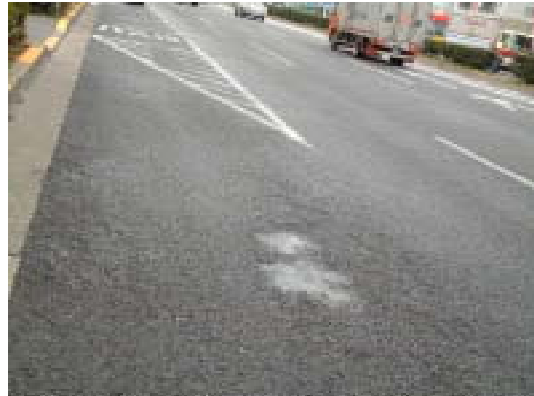
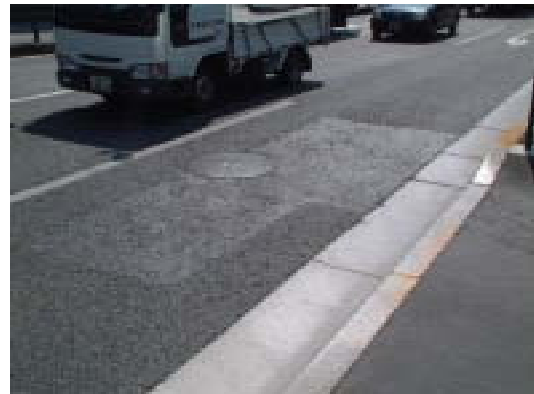
表-5は，骨材飛散から他の破損へと進行した箇所の詳細を示している．代表的なものを写真-4～写真-6に示す．これより，以下のことが確認できた．

骨材飛散から部分補修へと進行した箇所は，交差点部が多く，交差点内やUターン箇所であった．骨材飛散の規模が拡大した箇所にもあげたが，他の破損へ進行した箇所においても施工ジョイント部が影響している傾向にあった．

施工ジョイントや交差点部など密度不足が生じやすい箇所では，骨材飛散の進行は顕著であった．

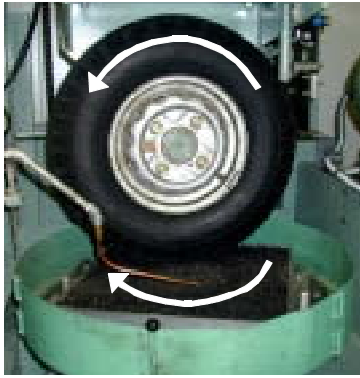
写真-7 骨材飛散抵抗試験機

骨材飛散抵抗性の評価は、写真-7に示す骨材飛散抵抗性試験機を用いて行った。当該試験機は、タイヤ、テーブル(供試体)を別々に作動することが可能で、交差点部等で発生するコーナリング・制動・駆動ににともなう水平せん断力を発生させるとともに、実際のタイヤを用いることでタイヤによる蹴り出しをも考慮したものである<sup>2)</sup>。回転半径が小さいことで、より大きなせん断力を発生させ、骨材飛散を促進させようとするものである。評価は、試験時間の経過にともなう骨材の飛散損失率(試験前後の供試体の質量変化)により行った<sup>1)</sup>。
