# 低騒音舗装の油によるポットホールの原因究明と抑制対策の検討

峰岸 順一

正会員 工修 東京都土木技術研究所 (〒136-0075 東京都江東区新砂1-9-15)

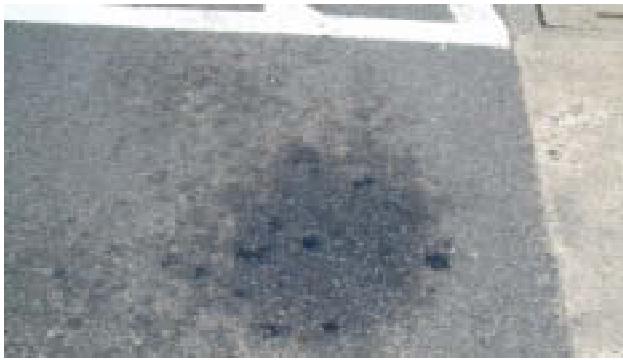
写真-2 面状のブリージング

プリージングは写真-2、写真-3に示すように形状として面状と帯状に大きく分けられた。

面状で発生しているブリージングは、バインダがカットバックされ軟化している場合が多かった。このブリージングが交通荷重、温度、雨水などの影響によりポットホールへと進行していくと考え、カットバックさせている物質を特定することとした。

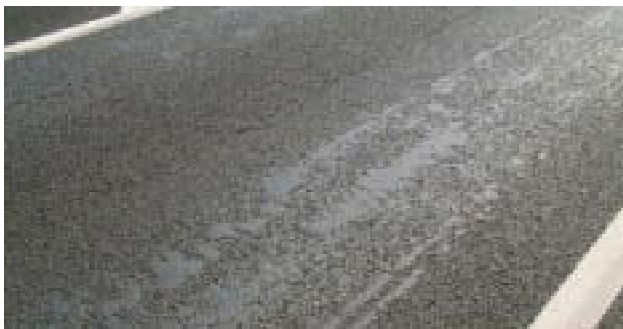
写真-3 帯状のブリージング

また、帯状で発生している物質は、カットバックされている場合が少なかった。発生原因が舗装内のアスファルトのはく離などによると考え、今後ポットホールへと進行することが想定された。

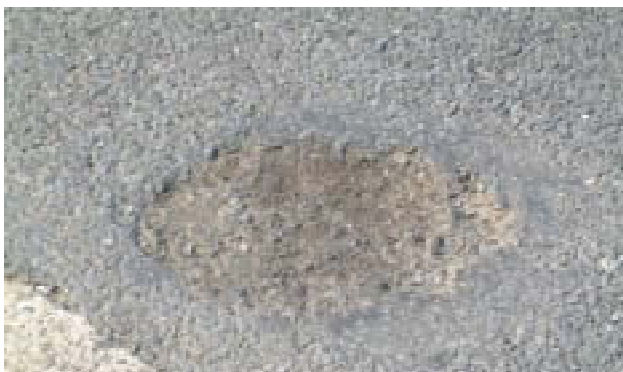
写真-4 ポットホールへと進行中のブリージング

図-5に示すように、面状のプリージングの約4割には油臭が感じ取られ、写真-4に示すようにポットホールへと進行している箇所も見受けられた。各プリージングの発生箇所の特徴として、面状プリー
