# 高速道路における高機能舗装の構造評価

高機能舗装の基層以下の混合物が剥離することにより、局部的な流動わだちが発生することや、基層材料の微粉末が噴出するというポンピング現象が高速道路において確認されている。効率的な維持管理を実施して行く上で、高機能舗装の破壊特性を把握しておくことは重要である。高機能舗装と近隣の密粒度舗装の構造調査を実施した結果、高機能舗装は、下層の損傷が表面に顕在化し難いことや、剥離を受けた場合には FWD たわみ形状が不連続となること等が判明した。今後は、FWD によるモニタリングを実施すると共に、健全度評価手法の早期確立等を目指すこととしたい。

## STRUCTURAL EVALUATION OF POROUS ASPHALT PAVEMENT IN THE JAPANESE EXPRESSWAYS

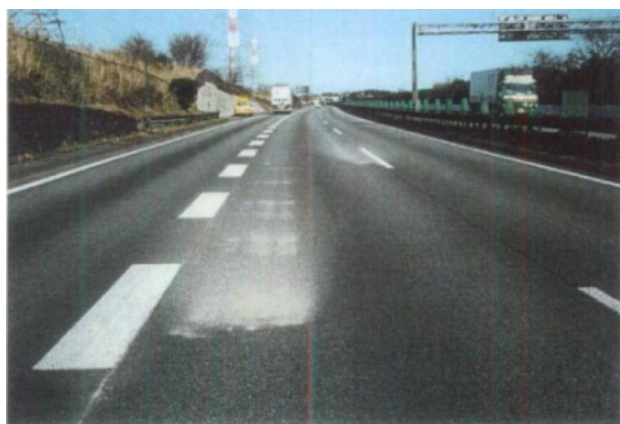
平成 15 年度末現在、日本道路公団（以下「JH」という。）が管理する高速道路の車線面積の 4 割以上が高機能（排水性）舗装となっている。高機能舗装には排水機能や騒音低減のほか、雨天時の水はねやスモーキングを小さくするという優れた機能も有しているが、高機能舗装の軌道部において局部的な流動わだちが発生することや、写真-1 に示すように、基層材料の微粉末が噴出するというポンピング現象が一部において確認されている。これらは、長時間にわたって基層上面が滞水状態に置かれることから、基層混合物が剥離し易いことに起因している。

写真-1 ポンピングの発生事例

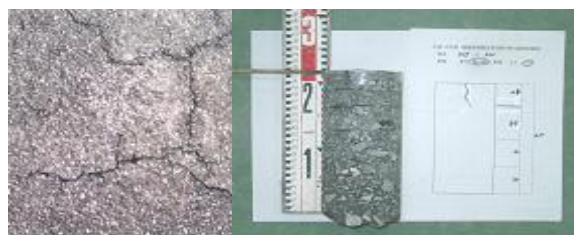
密粒セクションBにおいては、Aほどの傾向が見られない。全体的に損傷ランクが高いが、Aよりも小さなD0たわみ量が目立つ。D0センサー位置付近から採取したコアによると、D0たわみ量が0.4未満の箇所では、写真-2に示すようにクラックは表層で止まっているものが大半であった。セクションBのクラックは表層のアスファルトが劣化を起こしたことによるものと推察される。

写真-2 密粒セクションBのクラック

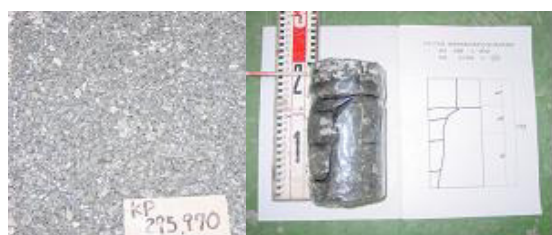
採取コアによると、基層及び Asb 層において剥離が発生しているものが半数を占めた。コアの中で代表的な箇所の状況を写真-4に示す。この箇所の D0 たわみ量は 0.485 であったが、路面に顕著なクラックは見られない。これは、高粘度改質アスファルトを使用した高機能舗装混合物の耐久性を示すものであるが、その反面で下層の構造評価の困難さを示すものである。

写真-4 ⑧高機能舗装のクラック
