# 熱赤外線画像による 空港舗装の層間剥離検出法に関する研究

空港アスファルト舗装の表基層に発生する層間剥離を検出する手法としては、ハンマーで舗装表面を打撃することにより異音部を検出する打音調査が広く用いられているが、広大な面積の空港舗装を正確・迅速に調査するには困難な点が多い。本研究では、赤外線サーモグラフィにより撮影された熱赤外線画像から舗装表面温度を測定し、層間剥離に起因する剥離部と健全部の舗装表面温度差により層間剥離位置を検出する手法について、現地試験ならびに熱収支解析により検討した。その結果、熱赤外線静止画像・動画画像から層間剥離の位置を検出可能であること、層間剥離に起因する舗装表面温度差には気象条件が影響することを示し、熱赤外線画像による調査に適した気象条件を明らかにした。

# STUDY ON INFRARED THERMOGRAPHIC INSPECTION OF DE-BONDING OF AIRPORT ASPHALT PAVEMENT

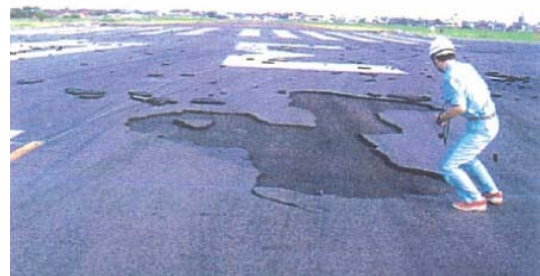
写真-1 2000年7月の名古屋空港滑走路の破損

空港アスファルト舗装の表基層の層間において、層間剥離が発生した事例が見受けられる<sup>1)</sup>。層間剥離が発生している箇所では表基層間が付着していないことから、航空機が走行した際に写真-1のようなスリッページが発生する原因となる。このような層間剥離を検出する手法としては、ハンマーで舗装表面を打撃することにより異音部を検出する打音調査が広く用いられている。しかしながら、広大な面積の空港舗装を調査するには、膨大な時間を要すること、異音の検出に個人差があることなど困難な点が多い。

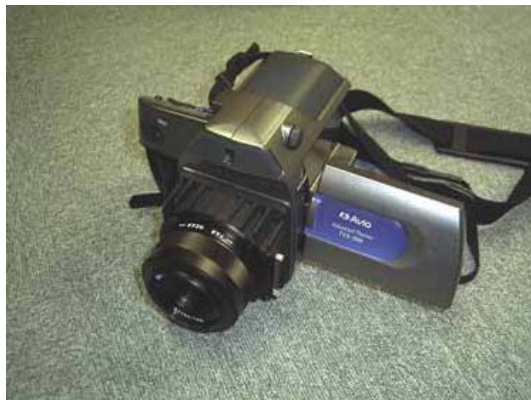
写真-2 赤外線サーモグラフィ

舗装表面の熱赤外線画像の撮影には、写真-2 に示すハンディタイプの赤外線サーモグラフィを使用した。この赤外線サーモグラフィの仕様を表-1 に示す。適用性調査を実施した際の気温と日射量は、空港近郊において測定した。

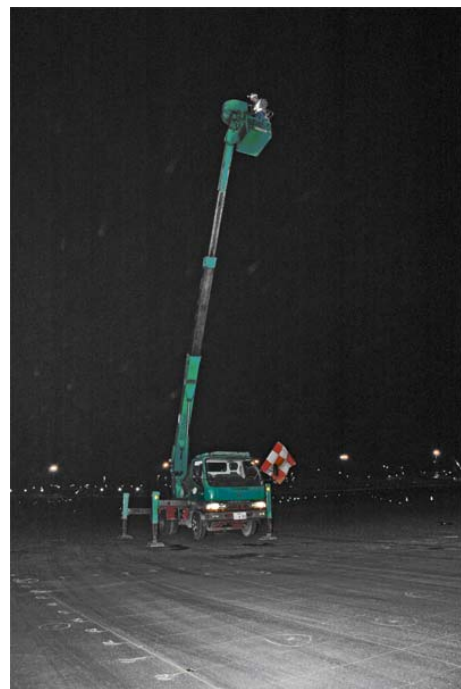
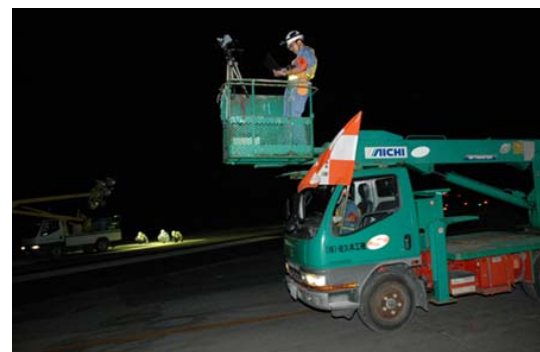
写真-3 赤外線サーモグラフィによる熱赤外線画像撮影状況

(a) 作業車からの静止画撮影

(b) 作業車からの動画撮影

調査手順としては、まず、調査区域（10m×10m）において打音調査により異音を検出し、チョークにより異音部のマーキングを行った。次に、高所作業車を用いて、高さ 10m の位置から赤外線サーモグラフィにより舗装表面の熱赤外線画像を撮影した（写真-3 (a)）。その後、打

音調査による異音部ならびに熱赤外線画像で、周囲よりもおよそ 0.2°C 以上の温度低下箇所と判別された箇所において直径 100mm のコアを採取し、層間剥離の有無とその深さを確認した。また、高所作業車を用いた高所からの静止画の撮影では、全体の調査に長時間を要することから、作業車両に赤外線サーモグラフィを据え付け、走行しながら熱赤外線動画撮影についても実施した（写真-3 (b)）。

高所からの静止画の撮影では、広大な面積を有する空港舗装の調査に膨大な時間を要するため、作業車両に赤外線サーモグラフィを据え付け、走行しながら熱赤外線動画像の撮影も試みた。この際の赤外線サーモグラフィの位置は舗装表面から約 3m の位置であり、走行速度は 10km/h、調査幅は 2.5m、調査延長は 100m とした。
