# 液状化現場実験における空港舗装の変形及び FWD たわみ測定結果

**Key Words :** liquefaction, profile, FWD, portable FWD

## AN INVESTIGATION OF SURFACE PROFILE AND PAVEMENT STRUCTURE ON LIQUEFACTION EXPERIMENT SITE

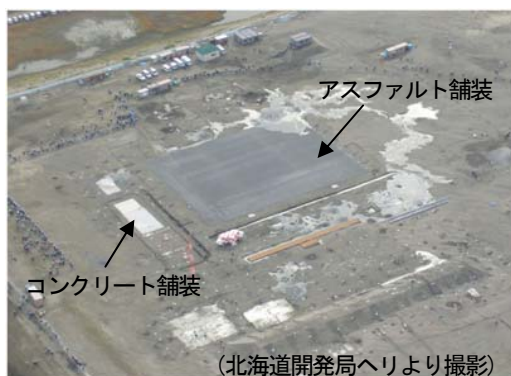
写真-1 実験サイト全景

液状化実験は平成19年10月に石狩湾新港内の埋立地にて実施された。総面積約1.6haの実験サイトに種々の空港施設を設置し、地表面下4.5mおよび9.0mの2段に埋設された583弾の爆薬を発破させることによって液状化を発生させ、各空港施設に及ぼす影響を把握した(写真-1)。設置された空港施設のうち、アスファルト舗装の平面図と断面図およびコンクリート舗装の平面図をそれぞれ図-1および図-2に、舗装断面図を図-3に示す。アスファルト舗装は滑走路を、コンクリート舗装はエプロンを想定し、設計要領<sup>1)</sup>に準じてB-747を代表機種とする20,000回の設計反復作用回数に対応する舗装構造を設定した。

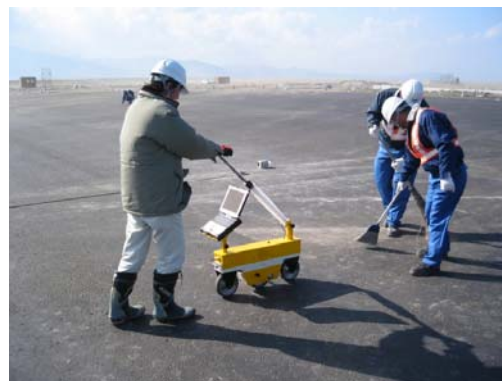
写真-2 小型路面性状測定装置

測定に使用した小型路面性状測定装置は、装置中央に設置された測定輪により路面の凹凸を検知し、内蔵されたジャイロセンサーで装置の傾きを認識することにより路面勾配を得るものである。本実験では測線両端の標高を水準測量で得て、その間の標高を当該装置により10mmピッチで測定した。測定風景を写真-2に示す。

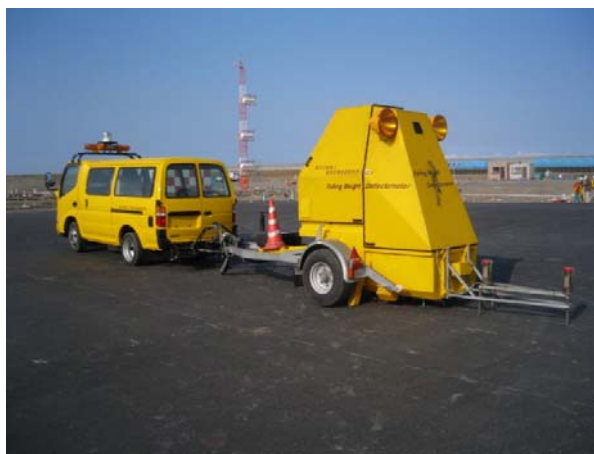
写真-3 空港舗装対応 FWD 測定機

空港舗装対応の FWD 測定機(写真-3)を用いて、載荷時のたわみを測定した。測定地点数はアスファルト舗装が 47 地点(うち液状化対策域 31 点、未対策域 16 点)、コンクリート舗装が 8 地点(うち液状化対策域 3 点、未対策域 5 点)であり、測定時期は発破前、発破 1 日後、3 日後、7 日後の 4 回である。目標とする衝撃荷重を 196kN とし、各地点の測定時期ごとに重錘を 4 回落下させ、2 回目から 4 回目までの荷重により発生するたわみ値を平均することにより結果を整理した。

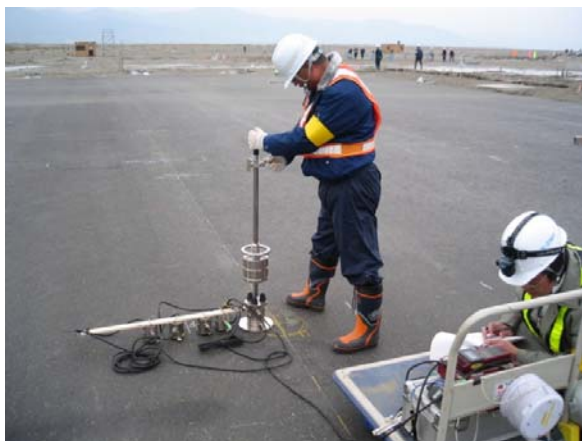
写真-4 小型 FWD 測定器

小型 FWD(写真-4)を用いて、載荷時のたわみを測定した。空港舗装対応 FWD と合わせて小型 FWD による測定を実施した理由は、空港が震災を受けた際、近隣に空港舗装対応 FWD がなくても迅速に舗装構造の診断が実施できることをねらいとしたためである。

- ①舗装表面のたわみ量：(D0, D20, D30, D45, D60)
- ②載荷重：10kN (載荷板半径 20cm、落下高さ 50cm)
- ③測定項目：たわみ量、舗装面温度、気温

重錘の質量および落下高さについて決まった規格はないが<sup>6)</sup>、今回の液状化現場実験では、実際の空港において被災後迅速に多くの箇所を測定できることを想定し、重錘の質量 15kg、落下高さ 50cm と比較的軽易な規模に設定した。また、空港舗装対応 FWD と同様に、各地点の測定時期ごとに 4 回載荷し 2 回目から 4 回目までのたわみ値を平均することにより結果を整理している。
