セメントスラリーを用いた CFA 安定処理路盤 の促進載荷試験による耐久性評価

近年、地球環境保護・保全への意識の高まりから、現位置で舗装を再生する路上路盤再生工法のひとつである、セメント・フォームドアスファルト (CFA)安定処理路盤工法が注目されている。しかし、施工にあたってはセメントが散布および混合時に飛散することがあり、施工従事者や周辺環境に及ぼす影響が懸念されている。そこで、本検討ではセメントをスラリー化して利用する工法を考案し、配合の検討や施工機械の開発を行った。また、交通量区分 N₃相当の試験ヤードを構築し実物大の促進載荷試験を実施した。その結果、セメントスラリーを用いた CFA 安定処理路盤に関して、路面性状、舗装支持力ならびに材料特性の観点から良好な耐久性を確認できたので報告する。

DURABILITY EVALUATION FOR CFA STABILIZED BASE WITH CEMENT SLURRY BY ACCELERATED LOAD TESTER

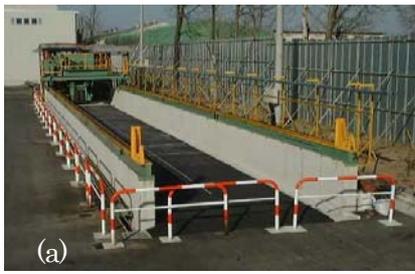
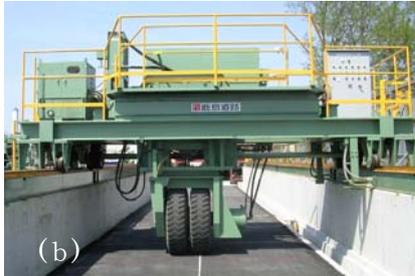
写真-1 促進荷重試験機 ((a)全景, (b)走行部)

今回の検討に用いた促進載荷試験機は、実物大の舗装の耐久性試験を行うための装置であり、当該試験機の概要は次のとおりである。

- (2) 設置年：2003年
- (3) 外 観：写真-1(a), (b)参照
- (4) 仕 様：表-1 参照

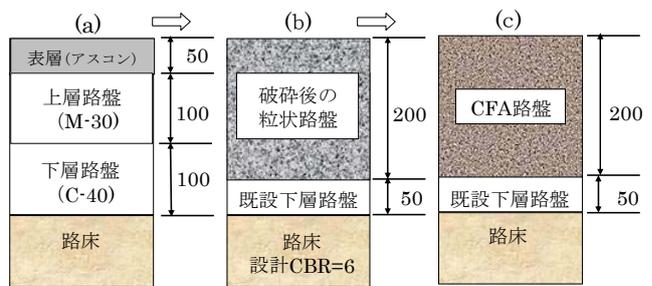
図-1 促進荷重試験ヤードの舗装断面(単位：mm)
((a)既設舗装, (b)破碎後, (c)CFA 安定処理後)

促進荷重試験ヤードの既設舗装は、2004年2月に施工した図-1(a)に示す断面であった。既設舗装の路床上面には鉛直方向のひずみを測定するためのひずみ計が埋設されており、本検討においても当該計器を利用することとした。埋設計器の保護の他、路床土の路盤内への混入を防ぐことを目的に図-1(b)のように既設舗装の表層と路盤を破碎し、図-1(c)のとおり CFA 安定処理路盤を構築した。CFA 安定処理後の舗装断面の交通量区分はN₃(舗装計画交通量：40以上100未満(台/日・方向)、疲労破

壊輪数：30,000(回/10年)である。なお、CFA 安定処理後は、乳剤と養生砂を散布した。

このように表層用混合物を施工しなかったのは、CFA 安定処理路盤の路面性状の変化を目視で観察できるようにするためと、CFA 安定処理路盤で交通開放される工事用仮設道路等を想定しているためである。

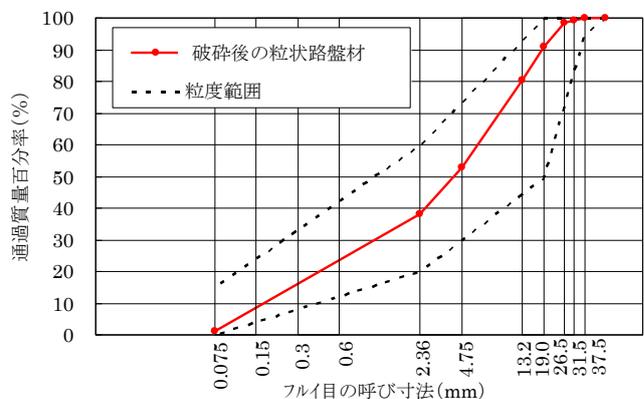
図-2 一次破碎後の粒状路盤材の粒度分布

既設路盤の CFA 安定処理に用いた材料は、表-2 のとおりである。また、配合設計は舗装再生便覧⁸⁾に準拠して実施した。図-1(b)の破碎後における粒状路盤材の粒度分布を図-2に示す。アスファルト量は、当該粒度に基づき、舗装再生便覧に記載されている算出式から得られた

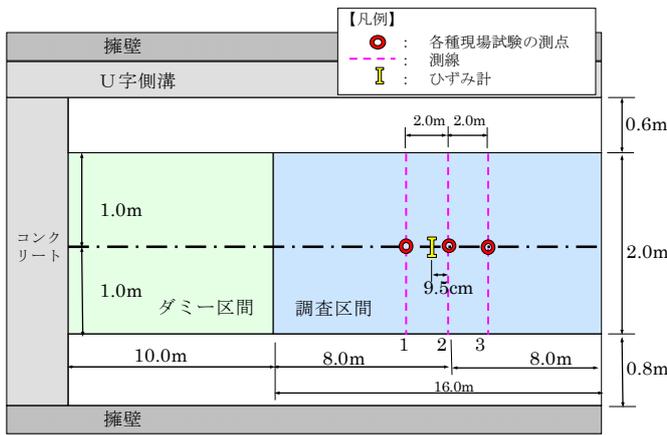
図-3 促進試験ヤードの平面図

図-3に示す促進荷重試験ヤードにおいてセメントスラリーを用いたCFA安定処理路盤を施工した。既設舗装の破砕は試験ヤードの全幅(3.4m)にわたって行い、CFA安定処理は幅員2mで実施した。施工は図-3のコンクリート側から行い、初期の10mはダミー区間とし、混合および転圧などが適切に行える10m以降を調査区間とした。図-3には、路床上面のひずみ計の埋設位置と各種現場試験を実施した測点や測線の位置も示している。なお、ひずみ計の仕様と外観は表-4のとおりである。

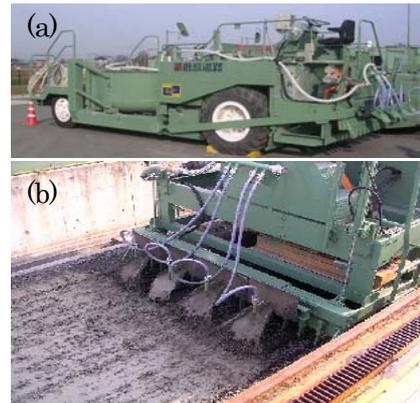
写真-2 セメントスラリー散布機械の全景と散布状況
(a)全景, (b)散布状況

セメントスラリーは生コンプラントで製造後、アジテータ車で施工箇所まで運搬し、本検討において開発したセメントスラリー散布機械²⁾に移し替えて散布した。当該機械の仕様、全景および散布状況を表-5、写真-2に示す。

施工においては、セメントをスラリー化することにより、写真-2のとおり散布時はもとより、その後のスタビライザによる混合時においてもセメントの飛散による粉塵の発生の無いことを複数の技術者が目視により確認している。なお、セメントスラリーの散布量は、機械の走行速度に連動してノズルからの吐出量を調整することにより管理している。

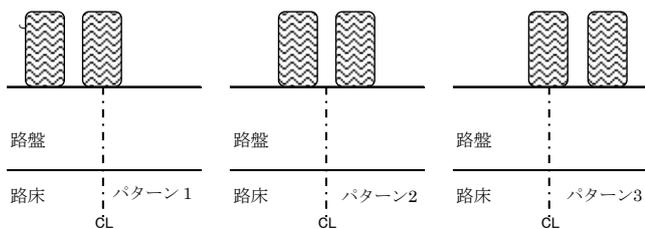
図-4 車輪の走行パターン

CFA 安定処理路盤の耐久性を検証するため、施工 7 日養生後に促進載荷（車輪走行）を開始し、2007 年の 2 月から 5 月にかけて 49kN に荷重調整した車輪を疲労破壊輪数である 30,000 回走行させた。走行位置は図-4 の 3 パターンとし、雨天および試験機の調整日などを除く表-7 の日程および要領で車輪走行を実施している。なお、あらかじめ設定した走行回数(7,500 回、15,000 回ならびに 30,000 回)に達した時点で促進載荷を中断し、舗装路面の観察や支持力評価等を行った。

促進載荷試験の車輪走行時における舗装応答として、わだち掘れと密接な関係のある路床上面の鉛直方向ひずみを計測した。その際の載荷パターンは、図-4 のパターン 2 とした。

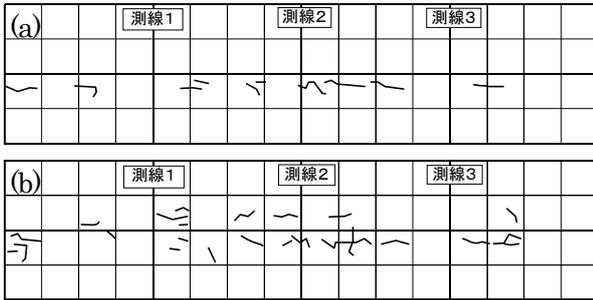
図-5 ひび割れのスケッチ図

ひび割れ率を算出した結果を表-10に示す。また、15,000回および30,000回走行後におけるひび割れのスケッチ(50cmメッシュ)を図-5に示す。

表-10、図-5のとおり、15,000回走行後において車輪走行位置に縦断方向にひび割れが発生しており、30,000回走行後にはさらに増加している。しかし、30,000回走行後のひび割れ率は16%程度であり、交通量の多い一般道路における維持修繕要否判断の目標値である30~40%¹⁰⁾と比べても、それ以下の範囲にある。また、ひび割れの形態は線状であり、網状や亀甲状への進展はなくポットホール等の著しい損傷は認められない。なお、ひび割れ幅は30,000回走行後で0.6mm程度であった。

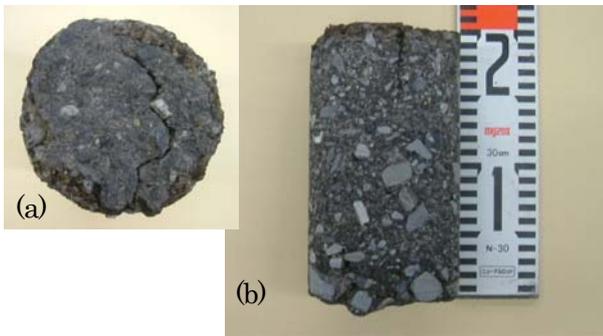
写真-3 ひび割れ先端から採取した切り取りコア
(a)上面, (b)側面

ひび割れの状態を調べるため、促進載荷試験終了後(2008年4月)、試験ヤードのひび割れ先端より切り取りコアを採取した。写真-3に採取したコアを示す。写真から明らかのように、ひび割れは表面から5cm程度下方に向かって入っていることが判明した。よって、発生したひび割れは、車輪走行により安定処理路盤下面に生じる引張ひずみに起因した疲労ひび割れではなく、縦断方向に表面から入る、いわゆるわだち割れ¹¹⁾のような現象であると考えられる。CFA安定処理混合物は剛性とたわみ性を併せもつ材料であり、当該ひび割れの原因究明は

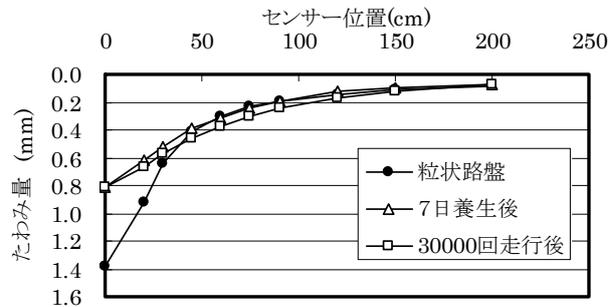
図-6 たわみ曲線の変化

FWD 試験により得られたたわみ曲線の変化を図-6 に示す。なお、各センサー位置のたわみ量は、標準荷重 (49kN) で荷重補正した 2 測点の値の平均である。

図-6 をみると、破碎後の粒状路盤を安定処理することにより、載荷板中心から 30cm の範囲のたわみ量が小さくなっており、路盤の支持力 (剛性) が向上している。また、安定処理後に減少したたわみ量は、30,000 回走行後においてもほとんど変化しておらず、良好な支持力を保持していることがわかる。一方、載荷板直下のたわみ量に着目すると、粒状路盤上では許容たわみ量 1.2mm を超えていたものが、安定処理後には、促進載荷の有無にかかわらず許容たわみ量を下回っており、舗装全体の支持力に不足は認められない。

以上のことから、前述したとおり路面に生じたひび割れは支持力に影響を及ぼすような疲労破壊による破損ではないことが窺える。

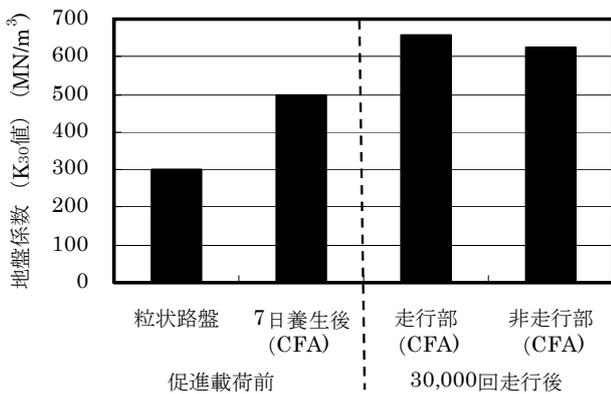
図-7 平板載荷試験結果 (K₃₀ 値の推移)

結果は図-7 のとおりである。この図より、CFA 安定処理 7 日養生後の K₃₀ 値は粒状路盤の 1.6 倍となっており、上述の FWD 試験結果と同様、CFA 安定処理による路盤の増強効果が認められる。30,000 回走行後 (走行部) の K₃₀ 値はさらに増加しており、粒状路盤の 2 倍以上となっている。なお、30,000 回走行後における走行部と非走行部の K₃₀ 値を比べると、走行部の方が若干大きな値を示しており、車輪走行による締め固めの影響が窺える。

ここで、49kN 載荷時における直径 30cm の載荷版の許容たわみ量を 1.2mm とすると、そのときの K₃₀ 値はおよそ 580MN/m³ となる。これをひとつの目安にすると、CFA 安定処理 7 日養生後では若干不足しているが、30,000 回走行後ではこれを超えており良好な支持力を有しているものと考えられる。

さらに、30,000 回走行後のデータをみると、走行試験前に比べて路床のひずみは若干増加しているものの、ひずみの応答範囲が拡大しており、路盤の荷重分散性が一段と向上している。これは、図-7 に示したように K_{30} 値が増大していることや、表-11 のように路盤の弾性係数が大きくなっていることからわかるとおり、路盤の剛性が増加しているためと推察される。なお、30,000 回走行後において路床上面のひずみが大きくなった原因としては、測定時期が初夏(6 月)であり、梅雨時の雨水の浸透等により表-11 のとおり路床自体の支持力が低下したこと等が考えられる。

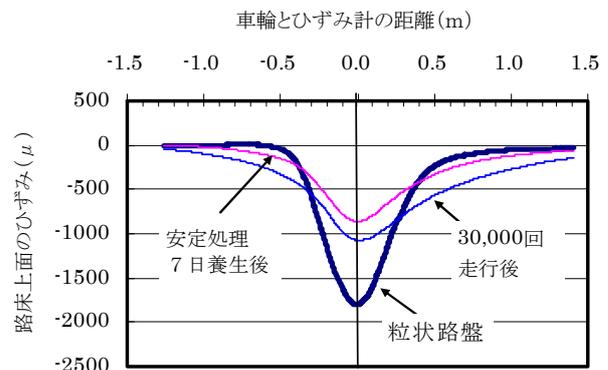
図-8 車輪走行時における路床上面のひずみの推移

破碎後の粒状路盤上、CFA 安定処理 7 日養生後ならびに促進載荷 30,000 回走行後において 49kN 車輪を走行させ、路床上面の圧縮ひずみを測定した結果の一例を図-8 に示す。図の横軸 (走行輪とひずみ計との距離) は、ひずみデータのサンプリング時間から車輪走行速度を時速

図-8 より粒状路盤におけるひずみは、ひずみ計埋設位置を中心に狭い範囲に集中して発生しており、最大値は $1,800\mu$ 程度となっている。CFA 安定処理 7 日養生後は、粒状路盤に比べ最大値は概ね半減し、ひずみの感知されている範囲が広がっている。これらの事実は、CFA 安定処理により、路盤の荷重分散性が向上していることの証左であると考えられる。
