門型ラーメン橋脚（ピボットシュー）を有する鋼鉄道橋の  
地震被害解析と耐震性評価

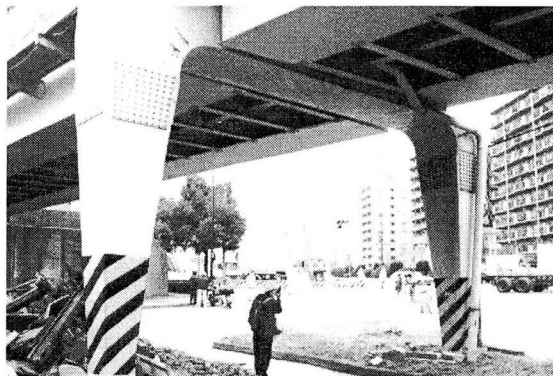
写真-2 門型ラーメン橋脚 (P2)

| 記号 | 部 材 | 位 置 | 記号 | 損 傷 概 要 | 備 考 |
|---|---|---|---|---|---|
| | 橋脚 | 添接部 | P2-4 | 塗膜剥離 | 写真-2 |

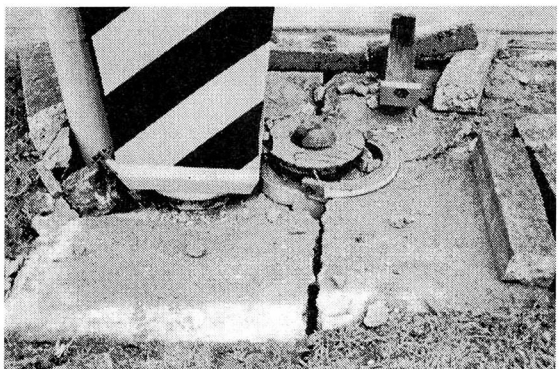
写真-3 ピボットシユの逸脱 (P2)

| 記号 | 部 材 | 位 置 | 記号 | 損 傷 概 要 | 備 考 |
|---|---|---|---|---|---|
| P 2 | ピボットシュー | 鈍角側 | P2-1 | 逸脱(40cm東灘方へ、20cm沈下) | 写真-3 |

- ①A1 橋台鈍角側の鉛直シューおよび水平シューには終局耐力を超える力が作用した。
- ②A1 橋台鋭角側の橋軸直角方向反力は鈍角側に比べて小さく、降伏耐力(2200kN)以下である。
- ③A1 橋台水平シューについてはパラペットの耐力が不足していた鋭角側はパラペットが破壊し、パラペットの耐力に余裕のあった鈍角側はPC鋼棒のみ破断した。
- ④P2 橋脚の片側がピボットシューから逸脱しているが、応答値が終局耐力に達しており、跳ね上げ現象が生じた。
- ⑤A2 橋台のアンカーボルトには引き抜き抵抗以上の力が作用した。

- ①橋梁全体の耐震性能を上げるためには、橋軸方向に対する水平シューと、直角方向に対する鉛直シューずれ止めの補強が必要である。具体的には現在の水平シューとは別に、例えば桁と橋台をピンなどで連結することや、新たな直角方向の移動制限装置の設置が考えられる。
- ②①のように桁支承部を補強すれば、ラーメン橋脚には跳ね上げ現象は生じないと考えられる。しかしそのためには支承部の補強が大掛かりになる。したがって、支承部の損傷を許容する対策も考えられるが、その場合には、跳ね上げ現象を完全に防ぐために 1800kN もの反力を新たに必要とし、その対策はあまり現実的でない。むしろ図-12に示すような跳ね上げ現象を許容しても元に戻るようにピボットシューに逸脱防止ガイドを設ける方法が有効と考えられる。
