# イラン・バム地震による公共構造物の被害分析

## 1. はじめに

## (1) 橋梁 No.1 (Espikan Bridge)

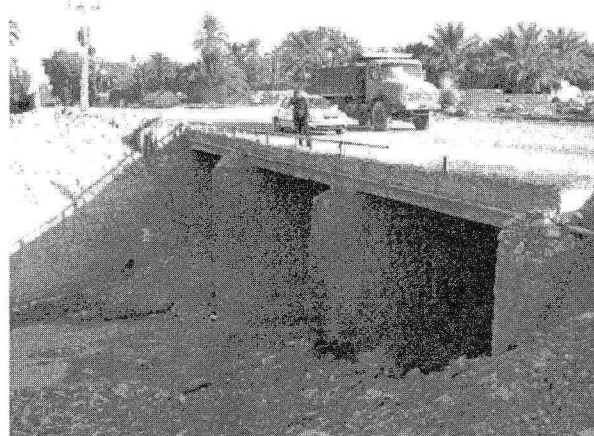
写真-2 橋梁全景写真 (橋梁 No.2)

デオシュトル橋は、バム市街地の西側に位置する河川橋である。現地で測量を行った結果を反映した橋梁一般図を図-3に、橋梁全体の写真を写真-2に示す。本橋は橋長20.4m、支間長6.6～6.9mの3径間単純RC床版橋であり、橋脚は高さ4.5mの無筋コンクリート壁式橋脚、両端部に橋台を有する橋梁である。また、支承は無く、橋脚上にRC桁が直接設置されており、RC桁の桁遊間量が無いことが特徴的である。

被害概要としては、橋脚表面が石材で被われており、RC 橋脚表面のひび割れ等、詳細な損傷は確認することができなかったものの、外観調査により無筋コンクリートの橋脚に損傷は認められなかった。

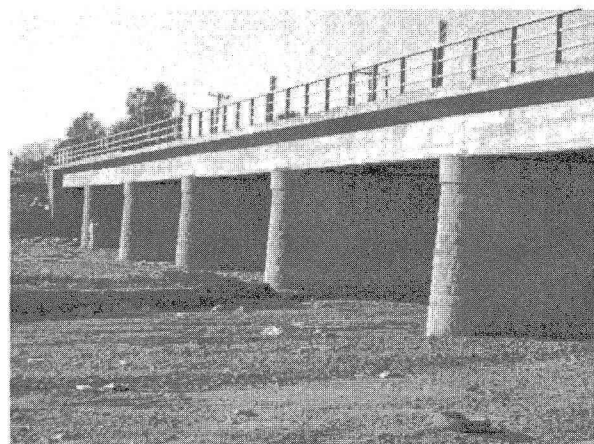
写真-3 橋梁全景写真 (橋梁 No.3)

ハージェアスカー橋は、バム市街地の西側に位置する河川橋である。現地で測量を行った結果を反映した橋梁一般図を図-4に、橋梁全体の写真を写真-3に示す。本橋は橋長105.0m、支間長14.5～15.8mの7径間単純RCT桁橋（4主桁）であり、橋脚は高さ3.8～4.3mのRC壁式橋脚、両端部に橋台を有する橋梁である。また、本橋においても支承は無く、橋脚上にRC桁が直接設置されており、桁遊間量がほとんど無いことが特徴的である。

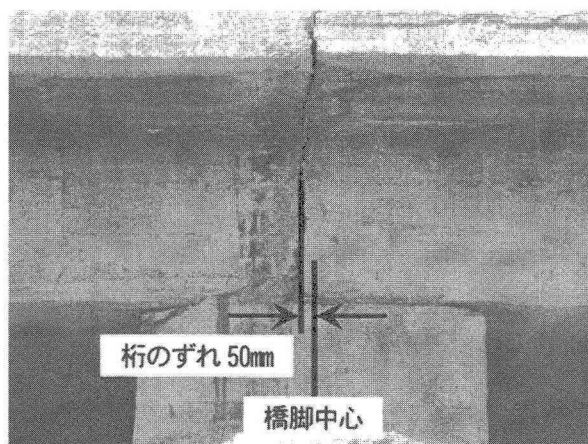
写真-6 その他の橋脚上の掛違い部

実際の損傷結果では、写真-5 に示すように、RC 桁の移動により、P1 橋脚上で最大 80mm の遊間が生じていた。その他の橋脚上では、P3 橋脚上の 45mm を除いて 10mm 前後とほとんど桁間の隙間は生じていない。しかし、写真-6 に示すように、桁遊間量が小さい橋脚上に

おいても、桁端部の位置が橋脚中心から 50mm 程度ずれている橋脚も存在している。上記の解析結果からも、各桁に数十 mm の残留変位が生じていることが再現できていることから、地震慣性力により RC 桁が RC 橋脚上を移動し、桁間の隙間や残留変位を生じたと考えられる。
