## 兵庫県南部地震による被害集中領域発生と地盤の関係 （その2、より実物に近い地盤モデルの地震応答解析）

那須 誠<sup>1</sup>

<sup>1</sup>フェロー会員 博士(工学) 前橋工科大学教授 工学部建設工学科(〒371-0816 前橋市上佐島町460-1)

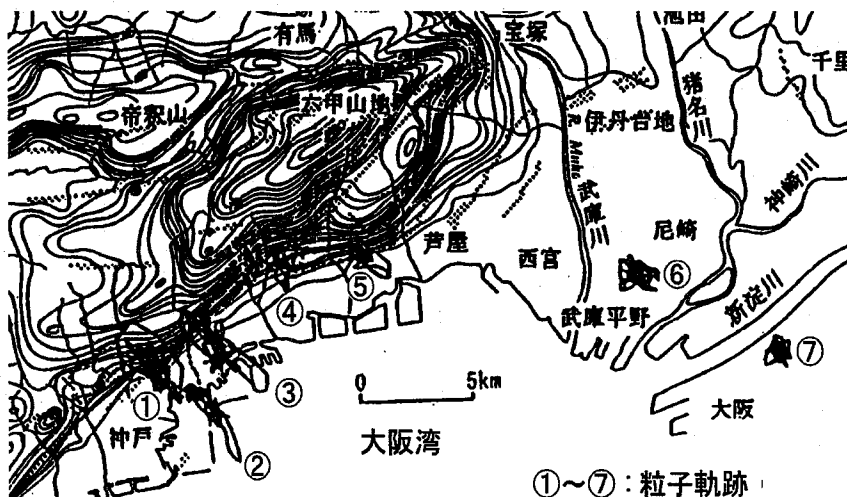
図3 六甲山周辺の接峰面図と1995年兵庫県南部地震の速度記録の粒子軌跡の関係<sup>3)</sup>

図3は兵庫県南部地震の時に神戸市内～大阪市内で記録された地震動（速度記録）を六甲山周辺の接峰面図（峰の等しい標高を結んだ線図）に記入したものである<sup>3)</sup>。等高線の密なところの①～⑤の粒子軌跡は長円形を示し、その長軸方向は等高線に対してほぼ直角方向になっている。等高線間隔の大きなところの⑥、⑦の粒子軌跡は南北方向と東西方向の振幅がほぼ等しい<sup>3)</sup>。また、全体的に見ると岩盤のある山側で振幅は小さく、堆積層の厚い海側で大きな振幅を示している傾向があり堆積層による増幅効果が推定される<sup>4)</sup>。

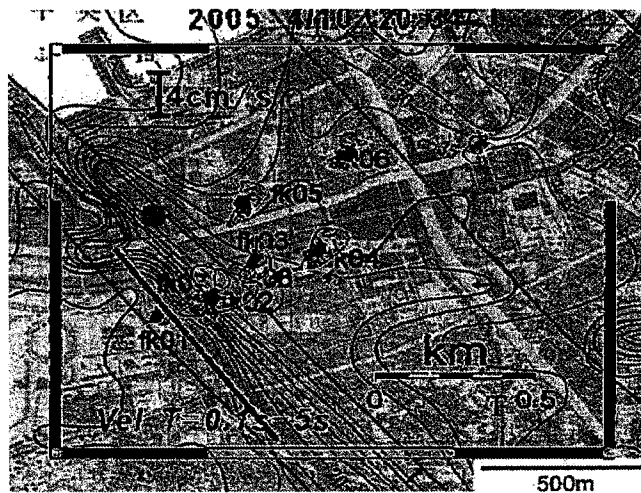
図7 警固断層付近の余震記録の粒子軌跡  
(周期: 0.1-5秒, 文献8)を集成)

面が浅くなっているのに対して東側は基盤面が深く、その上に粘土や砂などの厚い堆積層が形成されている（図6）<sup>7)</sup>。図5より警固断層から東側の領域で比較的大きな地震動が観測されるとともに、特に被害が集中している<sup>5)</sup>。図7、8は警固断層付近に発生した被害集中領域における余震観測から求められた粒子軌跡を示している<sup>8)</sup>。これらの図は余震観測で求められた粒子軌跡<sup>8)</sup>を福岡市地盤図（

1981)の第三紀層上面深度の図<sup>8)</sup>に周期別に集成して作成したものである。両図からわかるように、粒子軌跡は長軸方向を密に並んだ等高線に対してほぼ直角な方向(南西-北東方向)に等しい長円形を描いている。ここで、図7、8に示されるfk01の粒子軌跡のみが等高線に対して直角な長円形を明瞭に描いていない。これは警固断層の東側よりも西側の方が堆積層が薄く存在し、第三紀層上面の傾斜も緩いことが影響していると考えられ、そのため振幅も小さくなったことが推定できる。また2つの図を比較して、図7に示した周期0.1-5秒の粒子軌跡の方がより大きな振幅であることが明らかにされている<sup>8)</sup>。

とは警固断層付近の等高線に対してほぼ直角な方向であり、すなわち地震動(その卓越方向は図7、8参照)が等高線に対して直角に作用し、それにより墓石等の転倒方向に影響を与えたものと推定される。

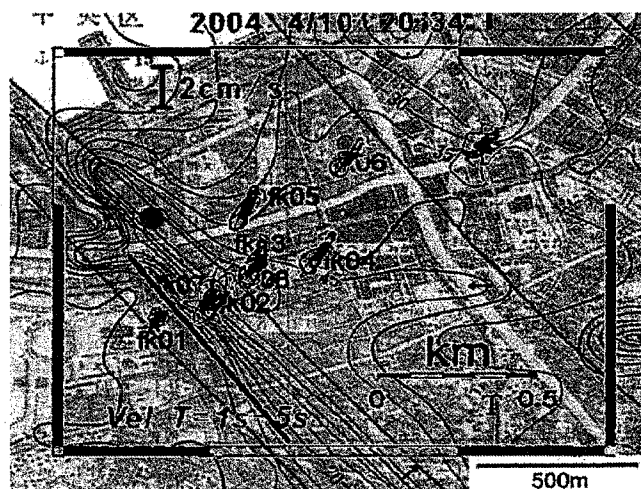
図8 警固断層付近の余震記録の粒子軌跡  
(周期: 1-5秒, 文献8)を集成)
