## スマトラ沖地震の橋梁被害調査

本論文では現地調査によって確認された橋梁被害に着目し、詳細な被害調査および粒状態挙動解析によって橋梁損傷シュミレーションを行い、津波による桁移動や桁流失の損傷メカニズムの解明を試みたものである。

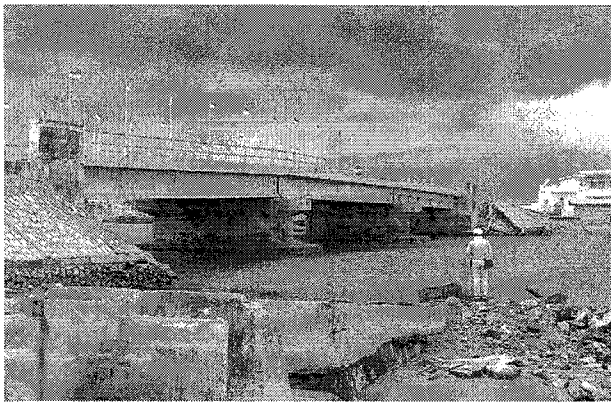
写真-1 橋梁 No.1 の損傷状況(桁移動, 高欄損傷)

で簡易的に想定津波高を算出している。図-4および表-2より、バンダアチェの北側海岸では津波高は約10m前後であり、主な損傷は写真-1に示すNo.1橋梁のように、桁移動が発生しているが、橋台の被害は軽微であった。

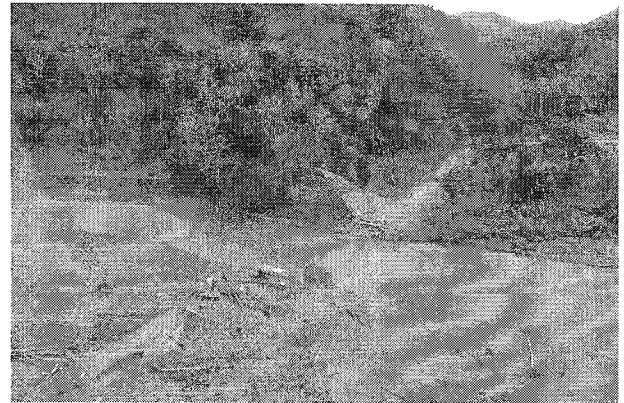
写真-2 橋梁 No.9 の損傷状況(トラス桁の流失)

一方、西海岸沿いでは20mを超える津波高が観測された。写真-2に代表例としてNo.9橋梁の被害写真を示す。橋梁No.9は鋼トラス橋であるが、桁が流失し、上流約70m付近まで流されている。写真-3にはNo.9橋梁の橋台部の損傷状況を示す。桁の流出のみならず橋台部の盛土までもが洗掘し、道路が
