## E-ディフェンスを用いた段落し部を有するRC橋脚の破壊特性に関する検討

## 2. C1-2実験の概要

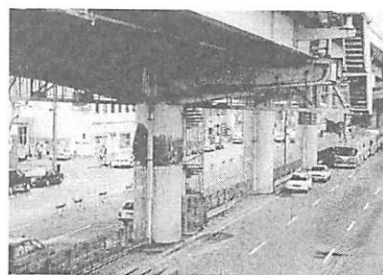
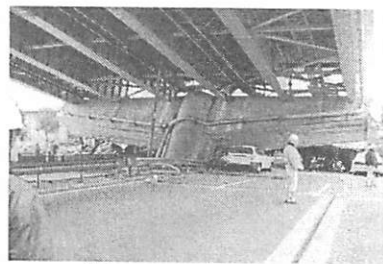
図-1 段落しされたRC橋脚の被害

主鉄筋段落しされたRC橋脚の破壊モードを調べてみると、図-1に示すように橋脚中間部で降伏からせん断破壊に至る場合と、上部段落し位置から下部段落しに至るせん断破壊となる場合の2種類があることがわかる。2005年度および2006年度に東京工業大学で実施した2カ所で主鉄筋段落しされた縮小RC橋脚模型の載荷実験では、同一諸元の供試体を用いた載荷実験であっても、橋脚の破壊モードは載荷方法に依存することが明らかにされている<sup>1)</sup>。

(a) 曲げ破壊モード

(b) せん断破壊モード

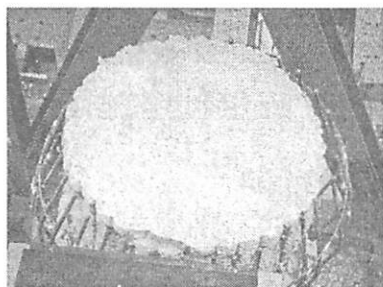
(b) コアコンクリートブロックの上面  
図-11 基部から4.6m位置の破断面

加震終了後、橋脚の撤去のため、基部から4.6m位置で軸方向鉄筋を切断し、横梁をクレーンで持ち上げたところ、ほとんど抵抗なく、基部から4.6mの位置で上部柱部、円筒状のコアコンクリートブロック、下部柱部の3つに分断された。上部柱部とコアコンクリートブロック間の破断面を図-11に示す。上部柱部の下面を見ると断面中心部よりややSW面寄りのあたりがわずかに凸状になっているが、凸部の高さは20～30mm程度であり、ほぼ水平な破断面となっている。また、目視した範囲ではコンクリートの圧壊に相当するような著しいコンクリートの破壊は生じておらず、きれいな破断面をしている。

(a) 上部柱部の下面
