## 機械式定着繊維バンド巻立て工法による RC 橋脚の 応急復旧効果に関する実験的検討

堺淳一<sup>1</sup>・運上茂樹<sup>2</sup>・星隈順一<sup>3</sup>

### 2. 機械式定着繊維バンド巻立て工法の概要

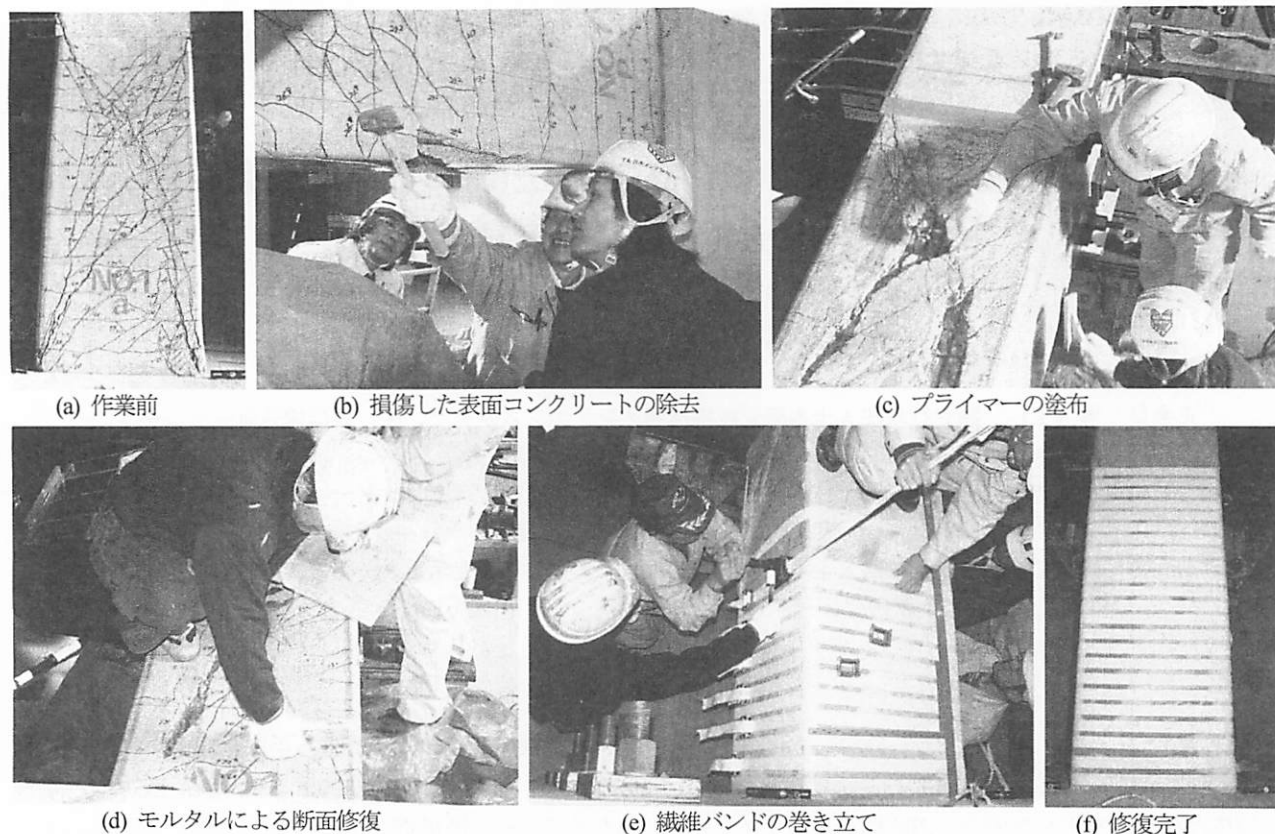
写真-1 提案工法による応急復旧

本工法は、断面修復は超速硬性無収縮モルタルにより行い、断面修復後に繊維バンドを機械式定着によって巻立てる工法である<sup>3)4)</sup>。一般的な工程は以下に示すとおりであり、修復作業の様子を写真-1に示す。修復された断面の概要を図-1に示す。

1. 損傷したコンクリートの除去、修復部の清掃
2. 下地処理剤（プライマー）の塗布
3. モルタル等による断面修復
4. 機械式定着による繊維バンドの巻立て

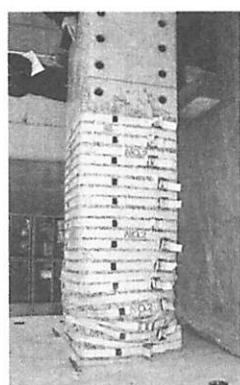
(a) 柱全体の損傷

(b) 柱基部の損傷

(c) 柱基部の内部の損傷

写真-4 バンド補強模型の実験後の損傷状況

繊維バンド補強模型の水平力～水平変位の履歴を帯筋補強模型に対する損傷実験の履歴と比較した結果、全体の水平変位にしめるせん断変形による変位の割合、最終損傷状況をそれぞれ図-6、7および写真-4に示す。

この後は、コンクリートの損傷による耐力の低下が大きくなるため、水平耐力は下がり始めたが、バンドの破断、急激な耐力の低下がなかったため、最終的には振幅 $200\delta_0$ まで载荷した。最終損傷状況は、帯筋補強模型の復旧後の実験と同様であった。
