## 地震による鋼上部構造横げたの損傷分析と 部材補強に関する試算

### 2. 被害の特徴

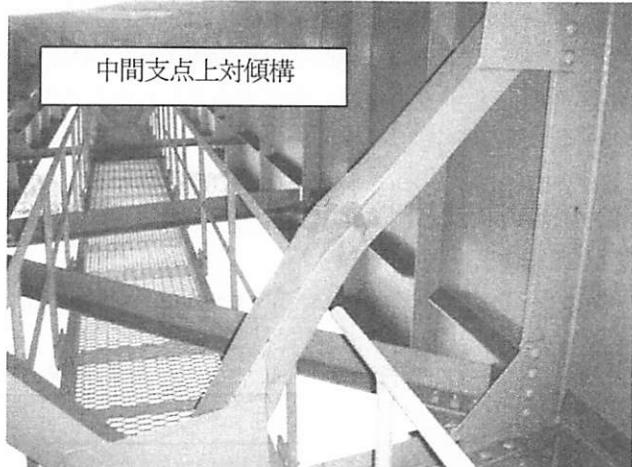
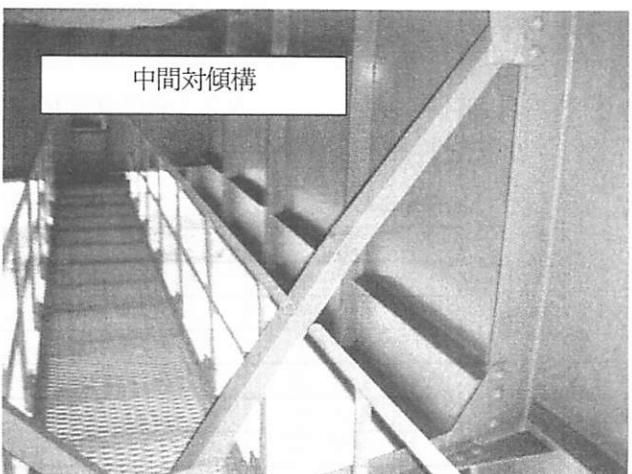
図-1 中間支点上対傾構の座屈

および隣接中間対傾構の座屈の例<sup>1)</sup>

図-1～図-3は、平成19年の新潟県中越沖地震、平成20年の岩手・宮城内陸地震における鋼上部構造の被害を示したものである。これらの被害は主として、対傾構や支点上垂直補剛材に損傷が見られたことから橋軸直角方向の地震力により生じたものと推定されている。なかで

も、中間支点上の対傾構において顕著な座屈変形等の損傷が見られたものがあった。

中間対傾構および横構については、いずれも損傷を受けた支点上の対傾構に隣接する箇所において被害が見られたものがあった。

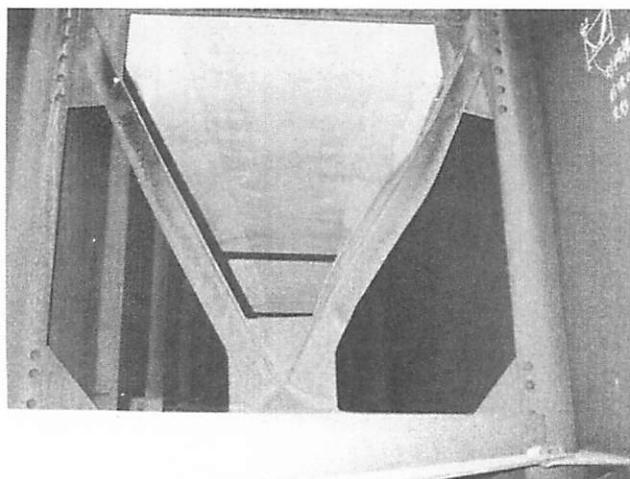
図-2 中間支点上対傾構の座屈の例<sup>2)</sup>

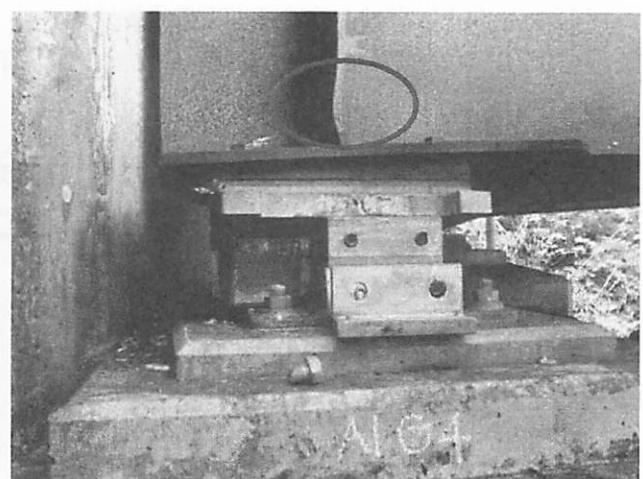
図-3 端支点上垂直補剛材の座屈の例<sup>2)</sup>

さらに、支点上垂直補剛材については、支点上垂直補剛材の両側に設置される補強リブが設置されていない箇所において、座屈変形を生じた被害が見られたものがあった。

支点上垂直補剛材は端支点、中間支点ともに同程度の耐荷力を有しているが、設計水平震度 khc (L2) と比較すると単体では耐力が下回っている。しかし、補強リブを断面に考慮した場合、耐力が大幅に増加する。これは、実橋において、補強リブを設置している橋梁に損傷は見られず、設置していない橋梁に座屈被害が見られることからも、実橋損傷状況と調和的である。

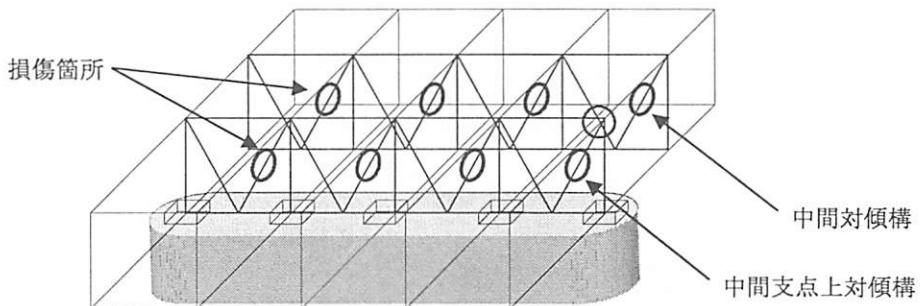
図-4 中間対傾構損傷箇所

しかし、実橋では座屈損傷を受けていたため、耐力と実橋の損傷状況が一致しないこととなる。そこで、中間対傾構の損傷箇所に着目してみると損傷箇所は図-4 に

示す通り、損傷を受けた中間支点上対傾構の隣接する箇所にのみ見られることが特徴として挙げられる。

地震力に対する耐力が高いにもかかわらず支点部の隣接する箇所に損傷が見られることより、中間対傾構の損傷は、はじめに支点上の対傾構が損傷することにより隣接する中間対傾構に想定以上の作用力が分散し、中間対傾構の損傷に繋がったものと考えられる。

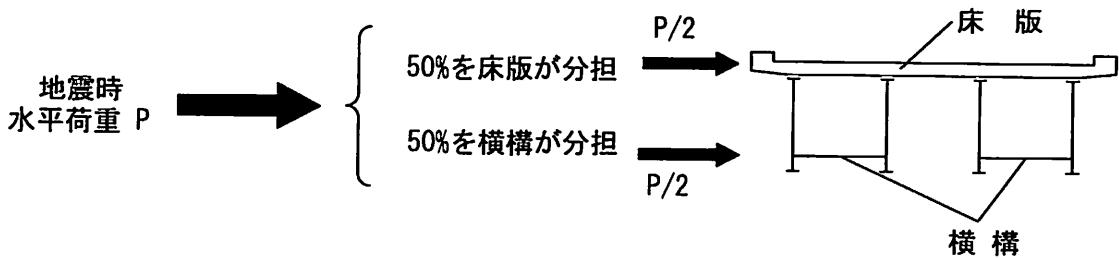
図-5 一般的な横構設計荷重の分担率

横構の設計は、図-5 に示す通り鋼道路橋設計便覧<sup>5)</sup>より鉄筋コンクリート床版を持つ橋では、床版が地震時水平荷重の 1/2 (50%) を分担すると考え、横構は残りの水平荷重の 1/2 (50%) を分担するとし設計を行うのが一般的である。ただし、実際の横構が分担する水平力は上部構造に作用する全水平力の 10~25%との既往の研究成果<sup>6)7)</sup>も示されており、分担率 50%は、横構の設計荷重としては実際に作用する水平力よりも大きな荷重を考慮していると考えられる。

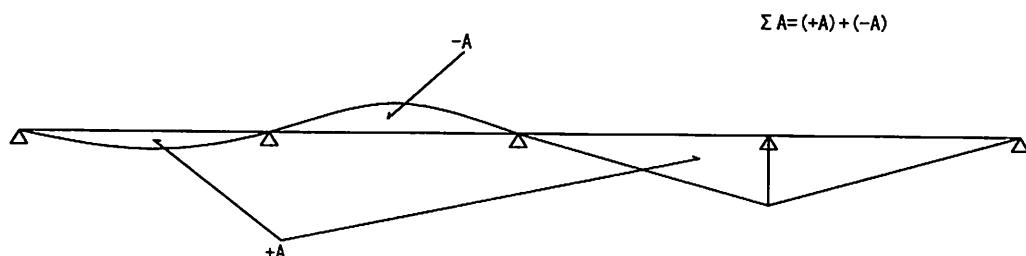
図-6 影響面積

$\sum A$ ：図-6に示す分担重量算出のための影響面積の合計値(m)

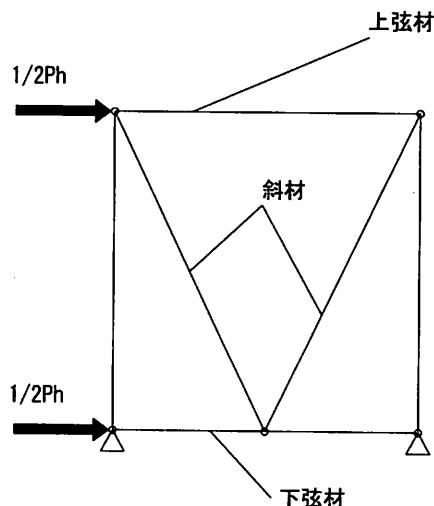
図-7 中間支点上対傾構モデル

また、中間支点上対傾構の部材軸力を算定する際のモデルとして種々のモデルが考えられるが、本稿においては中間支点上対傾構の実橋損傷が斜材に見られることから斜材に軸力が適切に作用するよう、上・下弦材位置にそれぞれ地震時水平力の1/2を載荷するような図-7に示すモデルとした。なお、一般的に用いられるモデルとして床版の剛性は考慮しないものとした。
