## 低鉄筋比RC壁式橋脚の地震時破壊特性と耐力・変形能

篠原聖二<sup>1</sup>・末崎将司<sup>2</sup>・堺淳一<sup>3</sup>・星隈順一<sup>4</sup>

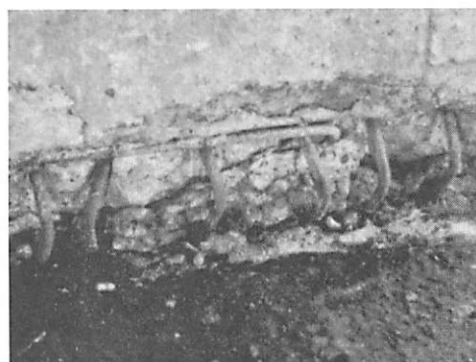
写真-1 橋脚基部の軸方向鉄筋の座屈<sup>1)</sup>

実際に 1978 年の宮城県沖地震では、低鉄筋比 RC 壁式橋脚の基部に損傷が生じた事例がある<sup>1)</sup>。また、2011 年東北地方太平洋沖地震でも、低鉄筋比 RC 橋脚の段落し部において、水平ひび割れが 1 本だけ生じ、相応の大きさの残留ひび割れが確認された事例が報告されている<sup>2)</sup>。

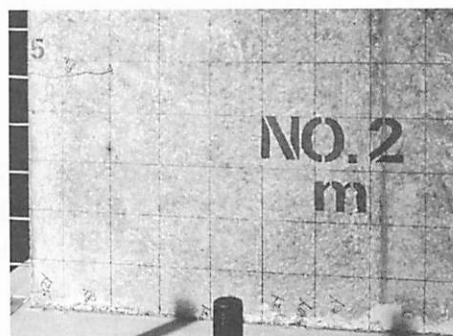
(b)供試体 No.2 (補強)

図-6 振幅  $12\delta_0$  載荷終了後の損傷状況

図-6(b)に供試体 No.2 の 12 $\delta_0$  載荷後の損傷状況を、写真-4(b)に橋脚基部の損傷状況示す。

3 $\delta_0$ で全周にひび割れが進展した RC 巻立て基部より上の範囲については、高さ 400～1200mm の間に 0.02mm 程度の水平ひび割れの分散は認められたが、大きなひび割れは発生しなかった。橋脚基部については、全周にひび割れは生じているが、供試体 No.1

でみられたかぶりコンクリートの僅かな浮きすら発生しておらず、外観上の損傷はほとんど認められなかった。図-7 に示すように軸方向鉄筋は載荷中の破断音から全 30 本のうち 25 本程度が破断していると推定される。

供試体 No.2 では、 $2\delta_0$  時に橋脚基部に  $8000\mu$  を超える大きなひずみが発生し、その後も増加した。基準変位が大きくなるのに従い、 $-200\sim-400\text{mm}$  の範囲の鉄筋ひずみが大きくなり、供試体 No.1 同様に、橋脚基部からフーチング内部に向けて鉄筋ひずみの分布領域が広がった。供試体 No.2 においては、図-6(b)に示したように基部からの高さ  $500\sim1000\text{mm}$  の範囲において微細なひび割れが生じたが、この範囲において軸方向鉄筋のひずみの増加は確認されなかった。これは、供試体 No.2 においては、 $75\text{mm}$  の巻立て部に軸方向鉄筋と帯鉄筋が配置されているため、表面のひび割れが巻立て部のさらに内側に配置された軸方向鉄筋には及ばなかったためと考えられる。
