# 画像及び数値解析を用いた気仙大橋の津波被害分析

神宮司博志<sup>1</sup>・幸左賢二<sup>2</sup>・佐々木達生<sup>3</sup>・佐藤崇<sup>4</sup>

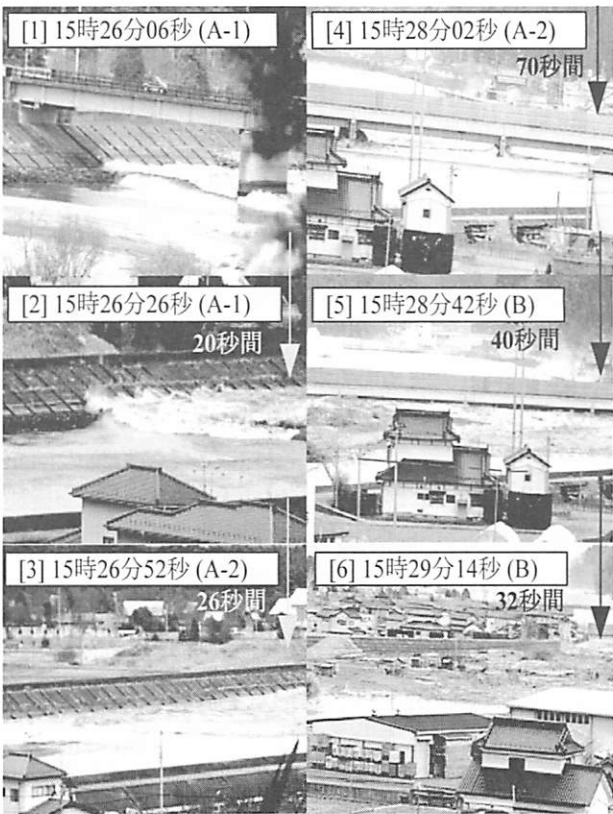
図-6 津波先端の移動距離および撮影時間間隔

流速の推定に用いた写真の一部を図-6に示す。捉えている津波は気仙川を遡上する第一波の先端である。気仙川河口付近に防波堤等の障害物はなく、この遡上する波は海岸に到達した津波の特性が直接影響していると思われる。

流速は同図に示すような写真をもとに家屋や河川堤防法面のブロック数等を根拠に衛星写真から津波先端の移動距離を求め、撮影機器側に残された撮影時刻の時間差で除すことで算出している。

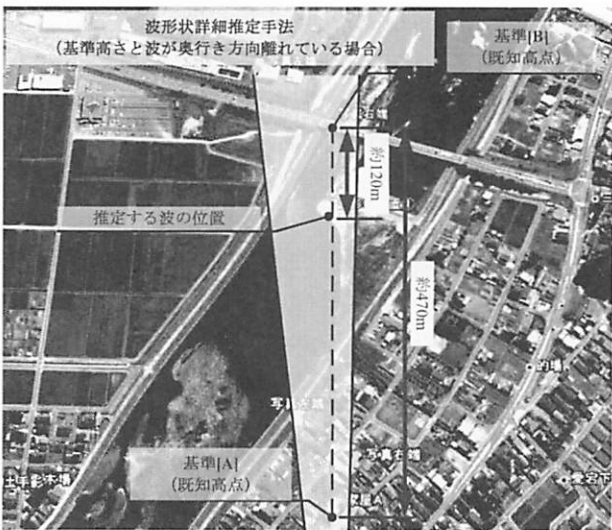
図-9 波と既知高点および撮影者の位置関係

詳細は後述するが、区間Aに写る津波には一部分で明らかに大きく起伏している波が見られた。その波と基準高さである気仙大橋、撮影者の位置関係を図-9に示す。撮影範囲A-1から見えるこの起伏した波と気仙大橋の位置関係は撮影方向から見て奥行き方向に離れているため、写真上に映る気仙大橋の諸元をそのまま基準高さとして波高を比率から測定できない。そこで図-10に示すように既知高点[α]と、対象とする特徴的な波、撮影者位置のほぼ直線上にさらに既知高点[β]を同図に示すように設定し、その距離を測定することで写真上の高さ倍率が距離に応じてどのように変化するかを確認した上で、この大きく起伏した波の具体的な高さを測定した。

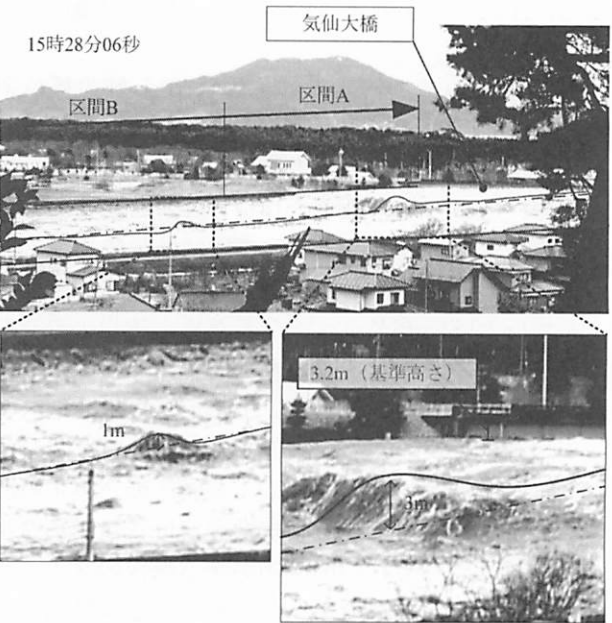
図-11 写真倍率を考慮した波高さの推定手法

同様に推定したさらに上流部の波形状を図-11に

示す。水面は波立っているものの、前述した波高3mの波とさらに上流に位置する波高約1mの波が確認される他、目立った波はない。

起伏は見られず一様に進行方向に向かって水位が下がっている傾向であった。したがって気仙川全体の波形状は正確な高さが判定できる気仙大橋と姉齒橋の水面を図-11に示すようにトレースした水面状態を考慮して連続させ、写っていない区間は破線で示している。
