## 画像解析と数値解析に基づく陸前高田地区の 津波特性の評価

佐々木達生<sup>1</sup>・幸左賢二<sup>2</sup>・神宮司博志<sup>3</sup>

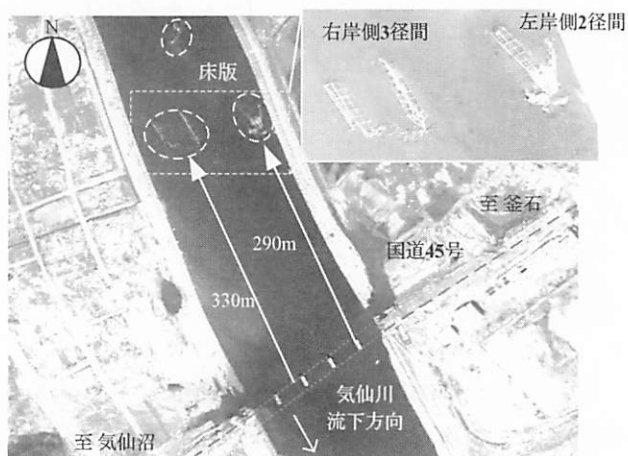
図-4 気仙大橋の流出状況

図-4に気仙大橋の流出状況を示す。流出した桁は全5径間で、右岸側3径間が約330m、左岸側2径間が約290m上流に移動しており、主桁と分離した床版の一部が主桁よりもさらに上流に移動している。また、河川堤防は兩岸ともに気仙大橋の直上流でのみ破堤、流出し、堤内地側に浸水している。橋梁の損傷状況は、全桁が流出しているものの、残された下部構造に目立った損傷はみられない。

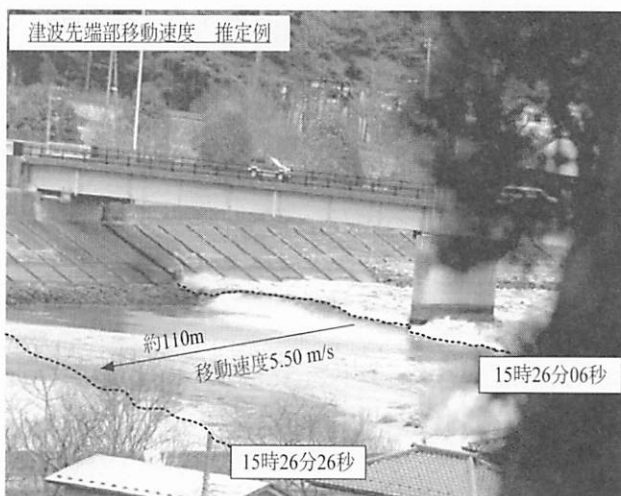
図-5 津波先端部の移動速度測定例

図-5に気仙川を遡上する津波先端部の移動速度の

推定例を示す。推定には気仙川西部に位置する諏訪神社、並びに泉増寺から撮影された2種類の連続写真に加えて、岩手県警が上空より撮影した航空映像を用いている。各写真の撮影時刻は、撮影機器の設定時刻と思われる誤差が生じていたため、撮影時間の長い泉増寺からの写真群の時刻を基準とし、同一の車が橋を渡る瞬間など、3種類の資料に共通して出現する特定のイベントから時刻を同期した。

同図に示す例のように、同図が撮影された15時26分06秒から20秒後に、波の先端が約110m上流に移動していることから、移動速度は概ね5.5[m/sec]で

あると推定できる。

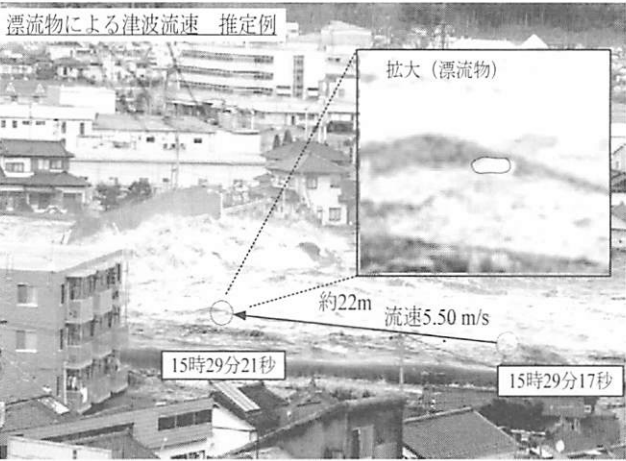
図-6 漂流物による津波流速の推定例

図-6には、漂流物を用いた津波流速の推定例を示す。同図は、気仙大橋の650m上流に位置する姉齒橋の桁前で確認された漂流物の移動速度を測定した

例であり、写真の撮影時間間隔と移動距離から、流速は概ね5.5[m/sec]であることがわかる。この流速は前述の津波先端部とは異なり、桁高と同じ高さの水位状態での流速であり、実際に作用した流速に近いものであると推察される。

おける推定流速を示す。この推定流速は姉齒橋の直下流で確認された漂流物の移動速度（図-6）であり、流速は概ね5.5[m/sec]であることがわかる。この流速は桁位置と同じ高さの水位での流速であることから、姉齒橋に実際に作用した流速に近いものであると推察される。
