## 津波伝搬遡上解析を用いた新北上流域の津波特性の評価

中城拓也<sup>1</sup>・幸左賢二<sup>2</sup>・佐々木達生<sup>3</sup>

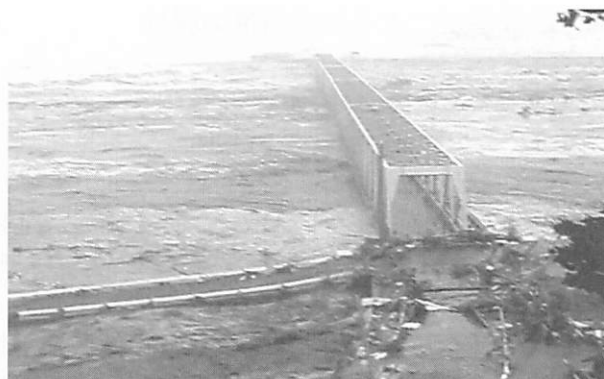
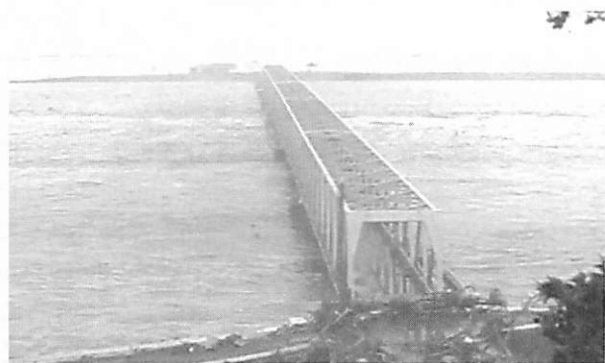
図-10 映像解析から求めた水位

次に図-10に示すのは、映像資料に基づいた北上川の水位変化である。同図の映像時間は第1波目の

ピークを超えた後の時間帯であるため、水位は時間の経過とともに下降している。ここでは映像資料から読み取れる範囲を水位下降曲線として示した。同図(a)は、位置[A]から撮影された映像資料に基づいているが、15時45分の時点では、水位T.P.+7.02[m]となり、橋脚に津波が当たって跳ね上がる波が確認されるとともに、下部構造の支承まで水没しているのが確認できる。

同図(b)の15時49分の時点では、水位T.P.+5.39[m]となり、同図(a)よりさらに水位が低下した状態である。

これらの資料に基づいて、構造物の高さから算出した水位を(c)に示す。同図より、新北上大橋地点での水位変動曲線は、0.41[m/min]と非常に緩やかな速度で下降していることが確認できる。同図(c)には参考文献<sup>1)</sup>から、トラス部材に生じた塗装の剥離等から推定される最大浸水高(T.P.+8.9m)を併せ示す。この最大浸水高から[a]の浸水高は[1.9m=(8.9-7.02)m]下降した状態である。

2.02[m/sec]とほぼ同程度の流速値となる。同様に、[2]の地点では、それぞれ 2.7[m/sec]に対して、2.36 [m/sec]と概ね一致する結果となるものの、[3]の地点では、それぞれ 4.5[m/sec], 2.05[m/sec]と非常に大きな誤差が生じる。これは、橋脚柱周辺を通過した流れが渦流となることで生じた流速の上昇と考えられ、前述の図-10(a)でもこの現象は確認できる。一方、数値解析では橋梁はモデル化されていないため、この現象を再現できなかったことが、大きな誤差の原因と考えられる。

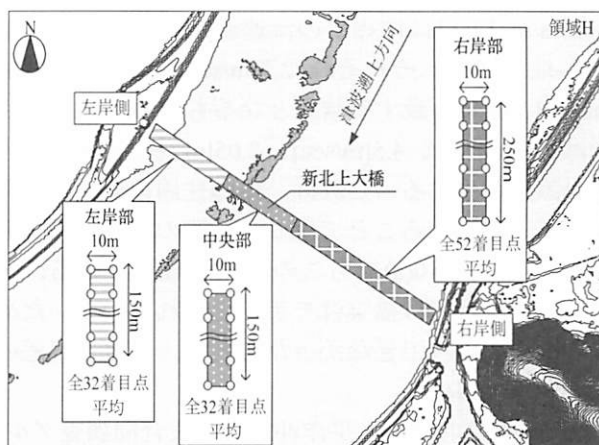
図-12 解析に用いた地形データと結果抽出点

図-12 に、数値解析で着目した新北上大橋の解析結果抽出点と評価手法を示す。解析結果は抽出点毎に浸水高と流速の時刻歴図が得られるが、抽出点毎に生じる微小な誤差や局所的な特異値を除去することを目的として、幅員 13.9[m]×桁長 155[m] (3 径間部は 256[m]) を標準に 1 桁を対象とした面領域の中に 10[m]の間隔で設定した抽出点の結果を平均化した。すなわち、図に示すように右岸部と中央部と左岸部のそれぞれ 1 連の桁に対して 1 平面としている。1 平面内の 52 または 32 着目点を平均化した値を用いて、上部構造に作用する津波特性を評価した。

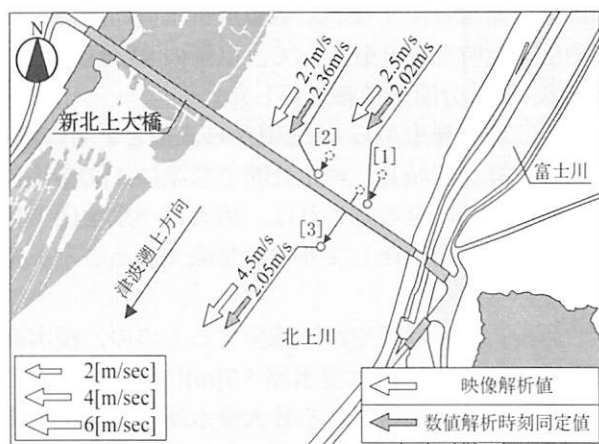
図-14 映像解析結果との比較

図-14 に映像解析で流速を計測した位置と同じ位置に着目した、数値解析の流速を示す。これらの値を比較すると、[1]の地点では、映像解析流速値が 2.5[m/sec]であるのに対して、数値解析流速値は
