## 地震等災害発生後の橋梁上部構造の 損傷度推定法の開発に関する基礎的研究

内藤慎也<sup>1</sup>・渡邊学歩<sup>2</sup>・友廣郁也<sup>3</sup>・石田純一<sup>4</sup>

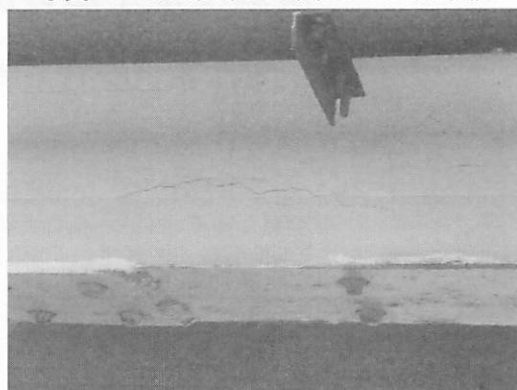
写真-2 対象橋梁の状態

図-1には対象橋梁の形状および構造寸法を、写真-1には実際の外観を示す。対象橋梁は、山口県の山陽小野田市内を流れる前場川（2級河川）に架かる橋長が16mとなる橋梁で、支間8m、幅員4.5mの2連のRC単純T桁を、多柱式のRC橋脚で支持する構造である。昭和13年に建設されており、経年劣化によって、橋脚や桁等に損傷が見られたことから、昭和60年にパテと鋼板による補強工事が行われた。写真-2には実験実施前の前場橋の主桁を示すが、RC製の主桁や床版が厚さ1cmの鋼板によって補強されていることが分かる。桁下面高さ10cmに渡って、ひび割れ補強のためにパテによる補修が施されている。実験実施前には、橋梁の状態を目視による確認を行ったが、写真-2の(a)に示すひび割れ以外には、曲げひび割れなど目立った損傷は確認されなかった。

(a) 主桁部分の補修跡と補修後に発生したひび割れ

(b) 支端部における橋台部のコンクリートの圧壊

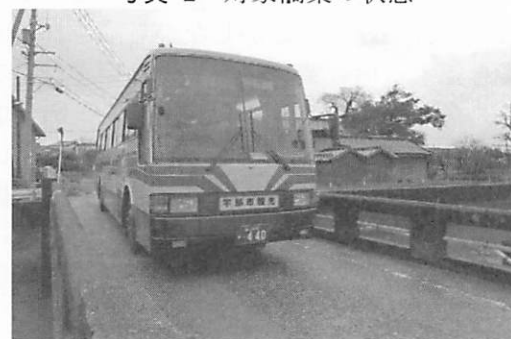
写真-3には加振実験に使用した車両を示すが、これは、宇部市交通局が実際に使用している観光バスで、車両の全長が約12m、車軸間距離が6.5m、車重量が約15tf（150kN）の車両である。桁のたわみの計測は、図-2に示すように3本の主桁の径間中央部にレーザー変位計を1台ずつ設置し、計測を行った。なお、安全面を考慮したうえで通常走行する速度に近い時速30kmで実験を行い、比較のために時速15kmでも同様に実験を行った。

写真-3 実験に用いたバス
