## 橋梁型のライフライン施設の耐震性評価

鈴木 崇伸<sup>1</sup>・若竹 雅人<sup>2</sup>

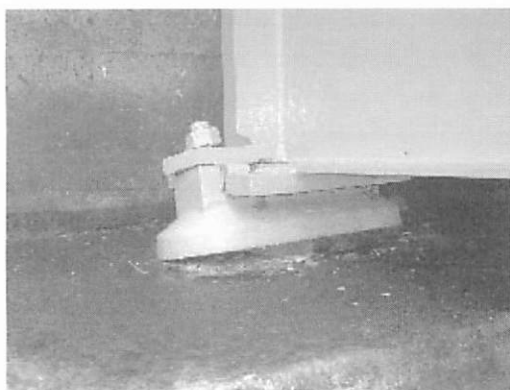
写真-1 鋼桁橋の支承の被害

橋梁型のライフライン施設の被災例として、まず著者らが分析を行ってきた通信施設の代表的なものを紹介する。写真-1は水平力に対して支承のアンカーが抵抗できず、浮き上がったケースである。ここでは軽微な損傷であるが、固定部が不安定になれば桁の移動や落橋のおそれもある。写真-2は橋台の転倒による損傷である。桁部はコンクリート橋に固定されていて損傷はなかったが、橋台部において管路が切断されている。脇にはガス管橋が設置されていたがガス施設も被害となっている。

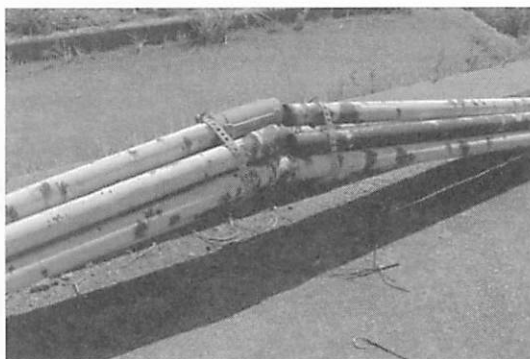
写真-5 地上配管の被害

多くみられる被災ケースが桁部の変形である。写真-3は両側の固定部から張り出した管路が途中で座屈している。また写真-4は管路を支持するH鋼が座屈した例である。また写真-5はカルバート部を通過するために地上配管となった部分が折れ曲がった例である。通常の橋梁に比べて桁部の耐力がないことが被害の特徴であり、自重が軽くスレンダーな構造になることが原因である。

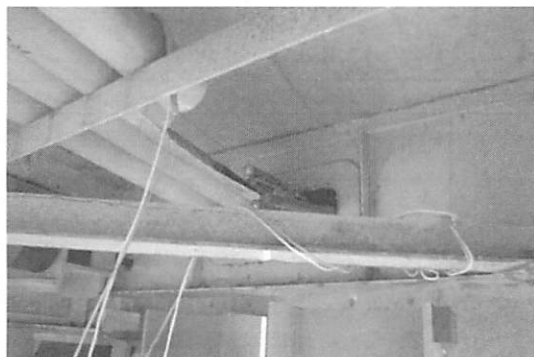
写真-8 電力管の被害

最近では弾性支承を用いた道路橋が多くなっている。桁の地震時変位を大きくすることにより長周期化でき、水平慣性力を低減できる効果がある。一方で橋梁に添架された管には過大な強制変位が作用することになる。写真-8から写真-10は2007年新潟県中越沖地震の柏崎市内の添架管の被害であり、ゴム支承を用いた同じ橋の写真である。写真-8は電力管であり、取り外されているが過大な変位により管とケーブルが損傷していたと推察する。写真-9はガス管。写真-10は水道管の被害であり、伸縮継手部が破損して離脱している。

いずれの被害もゴム支承による過大な変位が被害の原因と考えられ、これらの被害を教訓に通信に関して免震橋梁用の添架方法の研究を行っている。

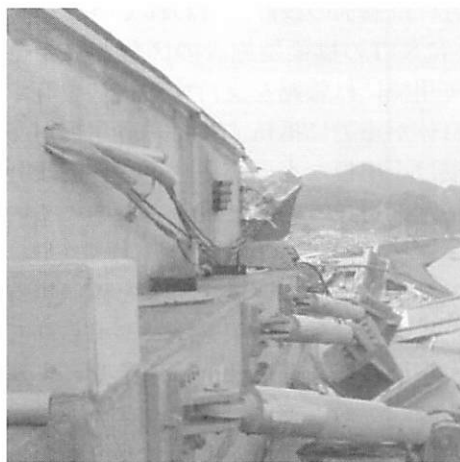
写真-11 橋桁の流出

2011年東日本大震災では沿岸部に設置された多数の橋梁型のライフライン施設が被災した。写真-11は気仙大橋に添架されていた通信管の残骸である。橋桁が流出する場合には、対処不能であり、代替ルートなどを準備するしかない。写真-12と写真-13は志津川の道路橋の脇に取り付けられた通信管と水道管である。橋自体が流出していないので管も残っているが、軽量化のために硬質ビニールを用いた通信管は破損し、鋼管を用いた水道管は破損していない。漂流物の衝突によると考えられるが、今後の検討を要する課題である。

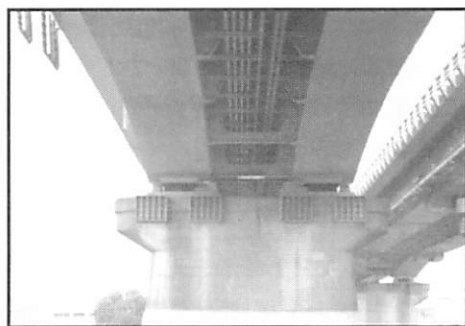
写真-14 免震橋に添架された通信管

ゴム支承を用いた橋梁が多くなってきたことと、2007年新潟県中越沖地震の他ライフラインの被災を受けて、橋梁添架管の構造の見直しを行っている<sup>5)</sup>。通信管の添架状況を写真-14に示す。道路橋下部の空間を占用し、一定間隔で管路を固定している。桁端部には伸縮継手を設置しているが、伸縮しろを上回る変位が作用すれば、管路が破損しケーブルが損傷する。
