## 中空断面RC橋脚の断面条件が地震時破壊特性と 変形能に及ぼす影響の実験的評価

篠原聖二<sup>1</sup>・末崎将司<sup>2</sup>・堺淳一<sup>3</sup>・星隈順一<sup>4</sup>

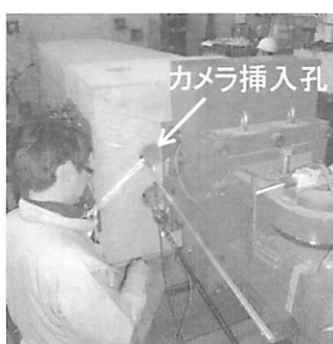
写真-2 カメラ挿入孔

(供試体 No.1, No.2) または 16 断面 (供試体 No.3, No.4) , 帯鉄筋のフランジ面及び中間帯鉄筋は 5 断面、帯鉄筋のウェブ面については 8 断面でひずみ計測を行った。曲率計測は、高さ方向に 6 断面で計測を行った。また、水平載荷荷重及び水平変位はアクチュエータの押し側を正としている。なお本稿では、紙面の都合によりひずみおよび曲率の計測結果については示していない。また、ひび割れ等の外観の変状については、外周面側は目視による観察を行い、内面側の変状は、写真-2 に示すように橋脚天端に設けた孔から小型カメラを挿入して観察を行った。

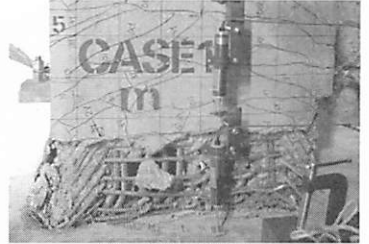
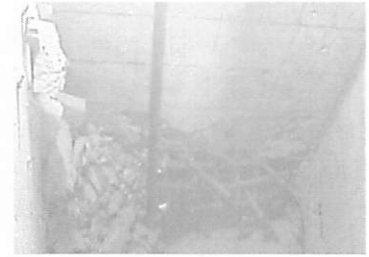
写真-3 供試体 No.1 の損傷過程 <sup>2)</sup>

写真-3～6 に外面および内面に損傷が生じてから終局に至るまでの各供試体の損傷状況写真を示す。

フランジ面の外面の損傷については全ての供試体で最大荷重に達する前に外周面かぶりコンクリートの剥落が生じており、その変位は供試体 No.1～No.3 では  $3\delta_0$ 、供試体 No.4 では  $2\delta_0$  であった。外周面かぶりコンクリートの剥落までの変形能に軸応力や軸方向鉄筋比の影響は小さいと考えられる。一方、外周面側のフック形状を鋭角フックから、直角フックと鋭角フックの千鳥配置にした供試体 No.4 では外周面かぶりコンクリートの剥落までの水平変位が小さくなった。軸方向鉄筋のはらみ出しが生じたのは、供試体 No.1 では  $4\delta_0$  または  $5\delta_0$ 、供試体 No.2 では  $6\delta_0$ 、供試体 No.3 では  $8\delta_0$  または  $9\delta_0$ 、供試体 No.4 では  $4\delta_0$  であった。軸方向鉄筋のはらみ出しは軸応力及び軸方向鉄筋比との相関が強く、軸応力が大きいほど、軸方向鉄筋比が大きいほどはらみ出し発生時の水平変位が小さくなる傾向を示した。さらに、軸方向鉄筋のはらみ出しはフック形状とも関係しており、外周面側に直角フックが設置される供試体 No.4 では直角フックの開きが生じ、軸力及び軸方向鉄筋比が等しい供試体 No.1 よりも若干はらみ出しが生じ易くなったと考えられる。なお、外周面側に配置された鋭角フックの開きはいずれの供試体においても確認できなかった。

フランジ面の内面の損傷については、供試体 No.1 で  $4\delta_0$ 、供試体 No.2 で  $6\delta_0$ 、供試体 No.3 で  $9\delta_0$ 、供試体 No.4 で  $5\delta_0$  と全ての供試体とも外周面側の軸方向鉄筋のはらみ出した時にかぶりコンクリートの剥落が生じた。かぶりコンクリートの剥落は、供試体 No.1～No.3 では基部周辺で発生しているのに対し、供試体 No.4 では基部から 1000mm ほど離れた位置に顕著なひびわれが発生し、かぶりコンクリートが剥落した。したがって、内面側の損傷形態はかぶり厚さやフック形状によって異なると考えられる。また、内面かぶりコンクリートを増し厚する対策については、変形能を向上させることはできたものの、今回の実験で試験した増し厚の程度では、最終的には外面かぶりコンクリートの剥落と同時に内面かぶりコンクリートが剥落して、急激な耐力の低下が生じた。内面かぶりコンクリートを増し厚する場合には、かぶりコンクリートを増し厚するだけでなく、増し厚したコンクリートと軸方向鉄筋を取り囲むような鉄筋を配置する等、軸方向鉄筋のはらみ出しに対して、増し厚したコンクリートの抵抗力を向上させるような配慮が必要であると考えられる。

中間帯鉄筋については、供試体 No.1 で  $4\delta_0$  の荷重、供試体 No.2 で  $6\delta_0$  の荷重、供試体 No.3 で  $9\delta_0$  の荷重、供試体 No.4 で  $5\delta_0$  の荷重といずれの供試体もかぶりコンクリートの剥落が起きると同時に内面側のフック（直角フック）の開きが生じた。これは、内面側の軸方向鉄筋及び帯鉄筋のはらみ出すことで中間帯鉄筋の直角フックが開き、それと同時にかぶりコンクリートが剥落したと推測される。したがって、軸方向鉄筋のはらみ出しは外周面側と内面側でほぼ同時に生じたと考えられるが、この現象は、既往の中空断面 RC 橋脚に関する研究の実験結果<sup>5,6)</sup>で示されている軸方向鉄筋のはらみ出しが内面側より外周面が先行して起こるという結論とは異なる結果となった。
